HWS Riemenstaldnerbach - Ausführung

## **M7 – Stabilisierung Hangfuss Rutschung Rüti**

### **Anhang 1 - Fotodokumentation**

**Amt für Tiefbau / Abt. Wasserbau, Kt. Uri**

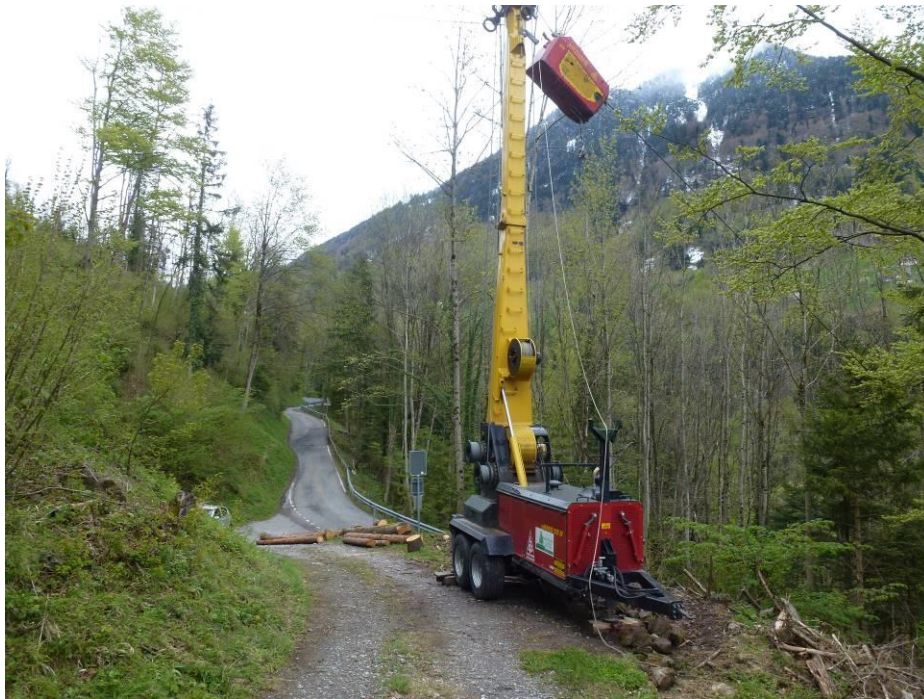
**Foto 1:** Fertig installierter Mobilseilkran oberhalb der Riemenstaldnerstrasse für den Transport des Holzes hinunter zur Rutschung Rüti (oeko-b, 26.04.2016).

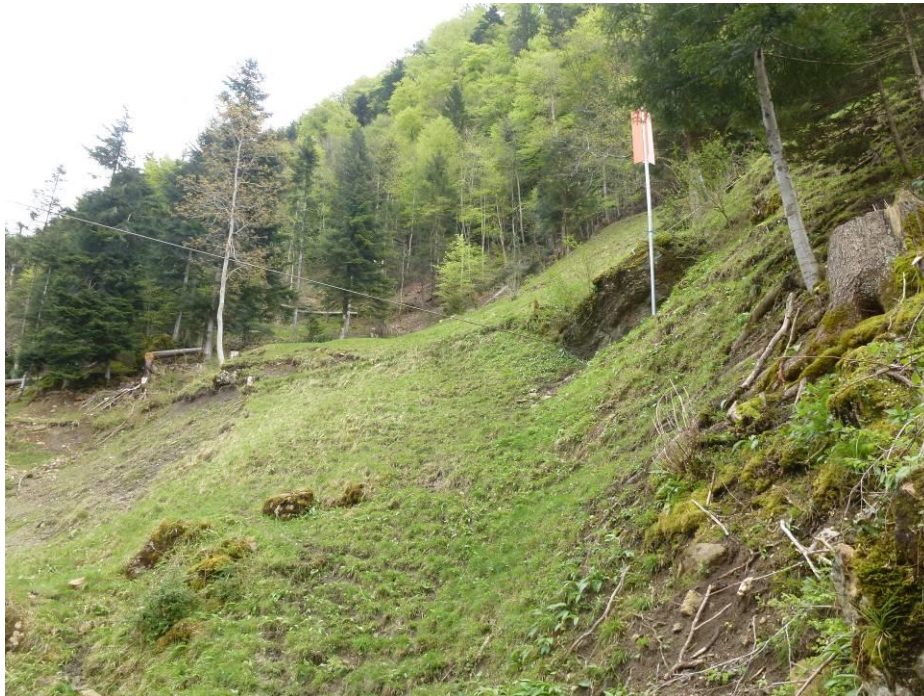
**Foto 2:** Verankertes Transportseil des Mobilseilkrans bei der Rutschung Rüti (oeko-b, 26.04.2016).

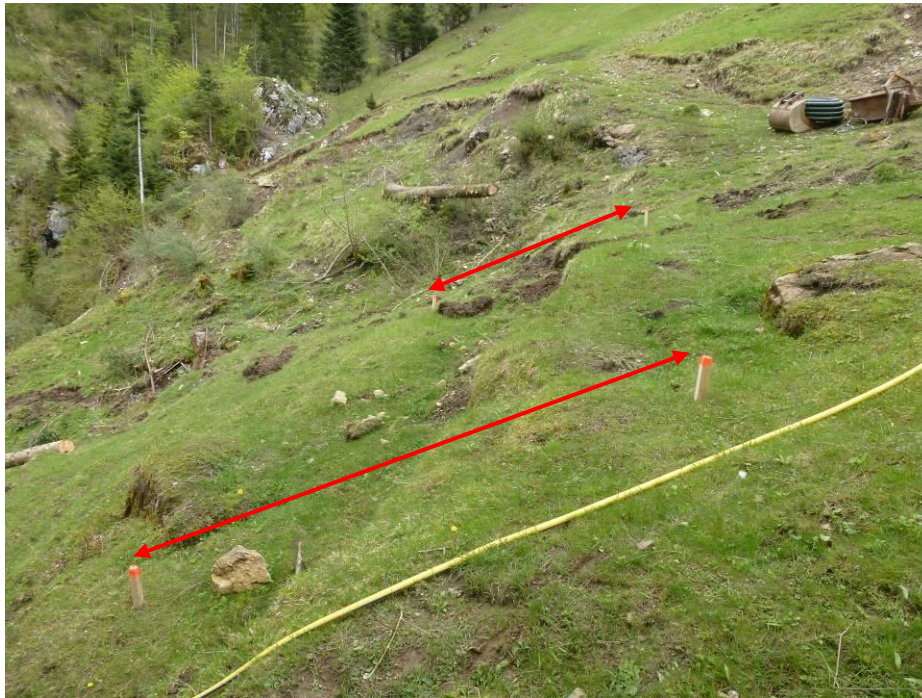
**Foto 3:** Einfache Überwachungseinrichtung zur Erkennung allfälliger Hangbewegungen mittels Messung der Distanz (roter Pfeil) im Bereich der Anrisskante (oeko-b, 26.04.2016).

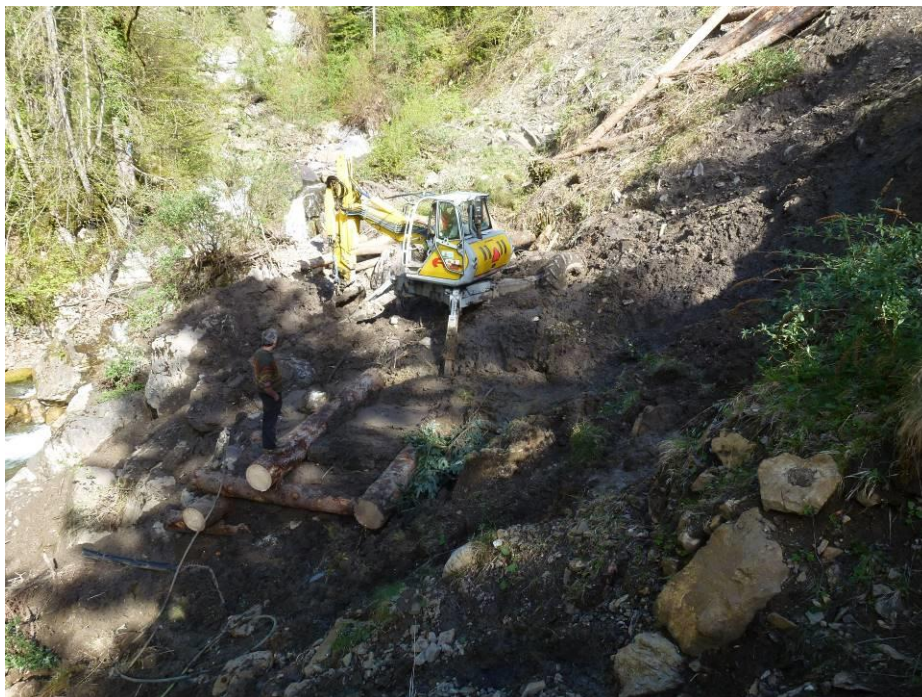
**Foto 4:** Abgeschlossener Einbau eines ersten Elementes mit 4 m Länge (oeko-b, 28.04.2016).

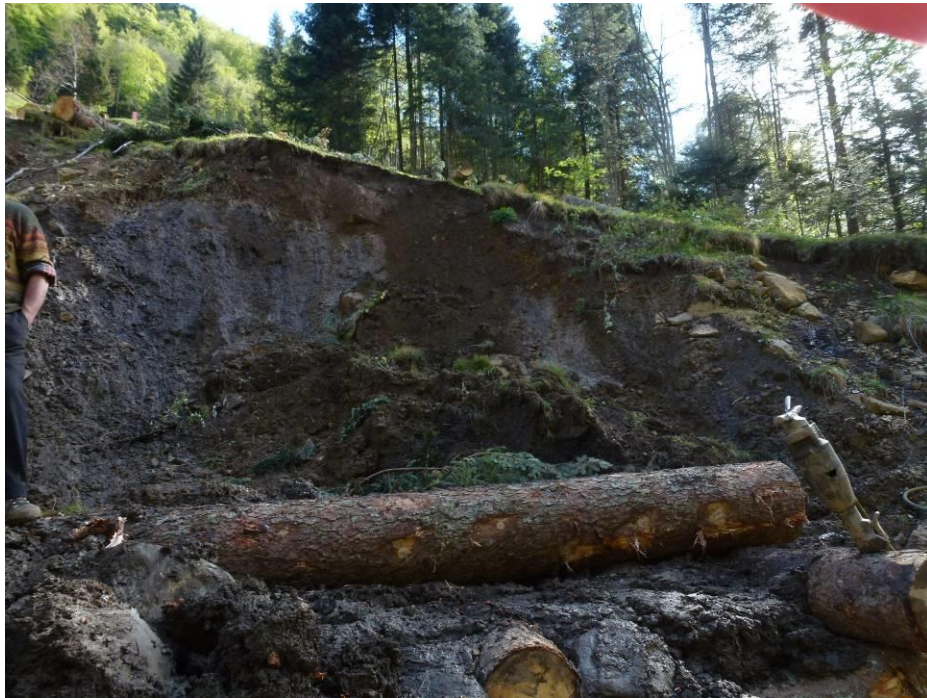
**Foto 5:** Kleinerer Böschungsnachbruch im Bereich des Aushubes (oeko-b, 28.04.2016).

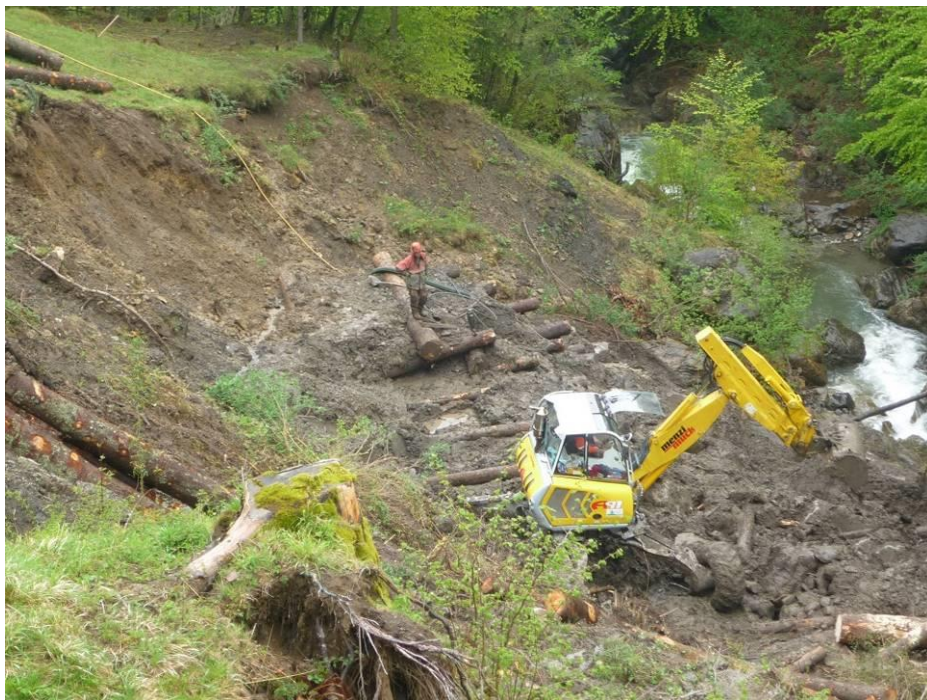
**Foto 6:** Arbeiten am 2 Element des Holzkastens (03.05.2016).

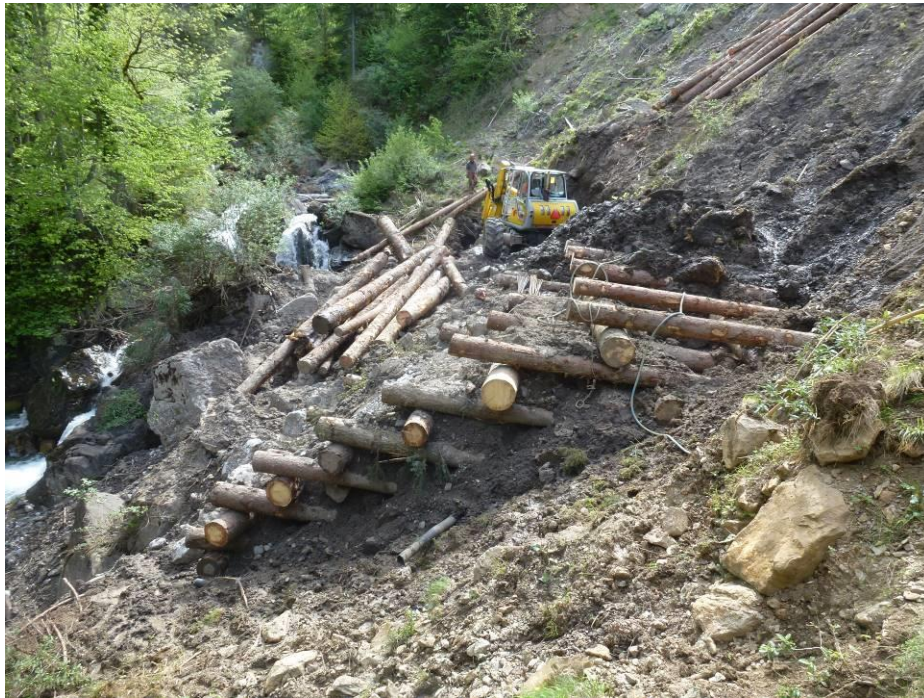
**Foto 7:** Fortschreitende Verbauarbeiten in Richtung talaufwärts (oeko-b, 09.05.2016).

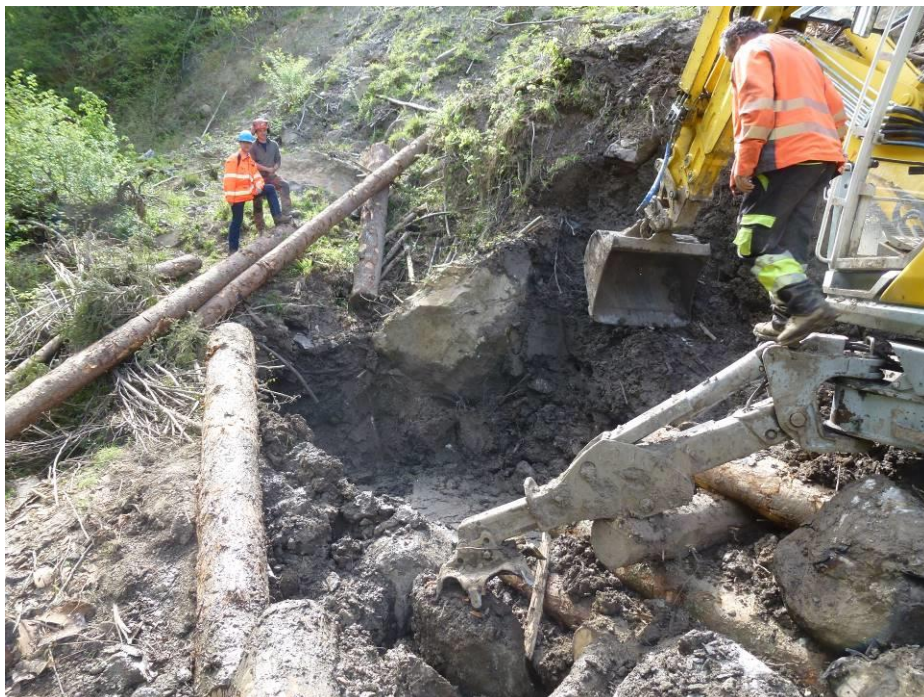
**Foto 8:** Aushubarbeiten mit Grossblock am hinteren Grubenrand (oeko-b, 09.05.2016).

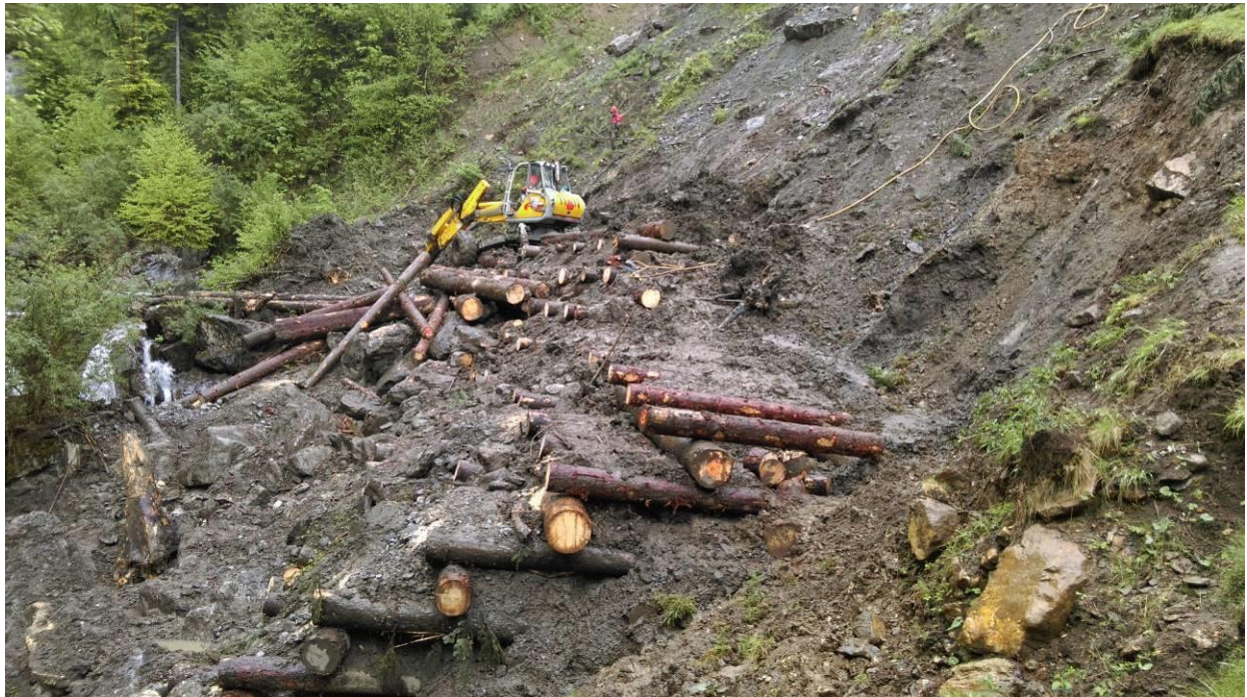
**Foto 10:** Verbauarbeiten unter anspruchsvollen Witterungsbedingungen, am linken Bildrand sind dem Holzkasten vorgelagerte Blöcke erkennbar (oeko-b, 12.05.2016).

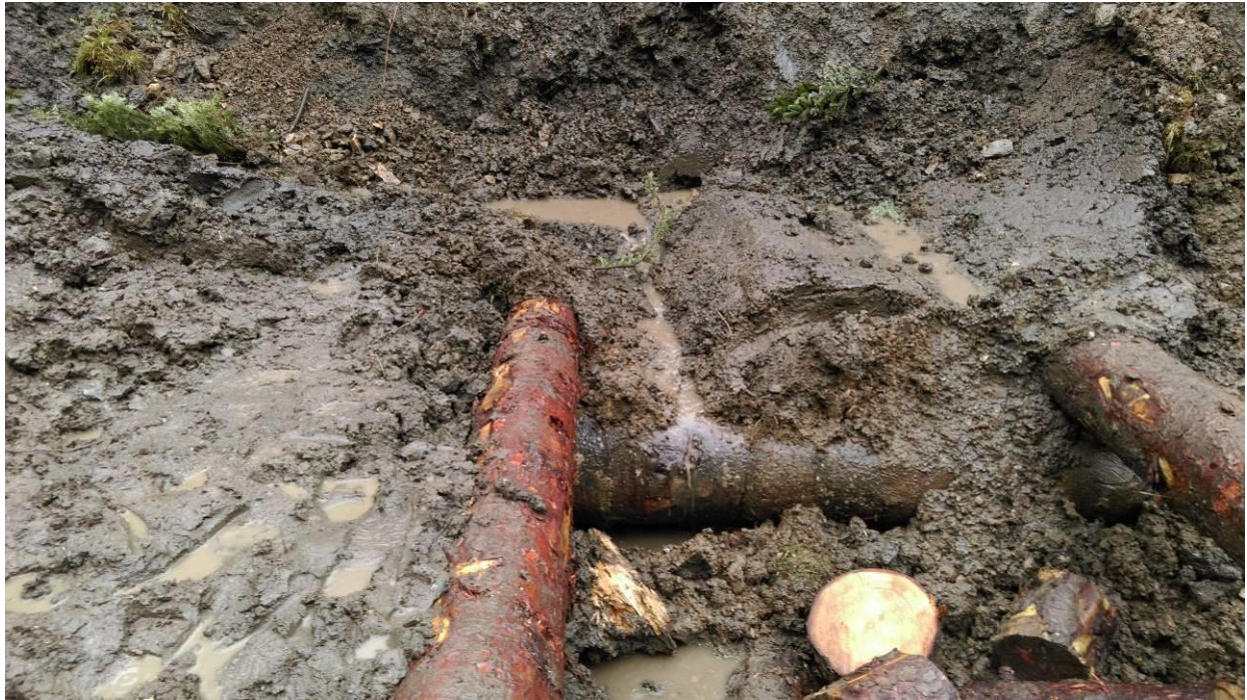
**Foto 11:** Wasseraustritte aufgrund von mehrtägigen Niederschlägen (oeke-b, 12.05.2016).

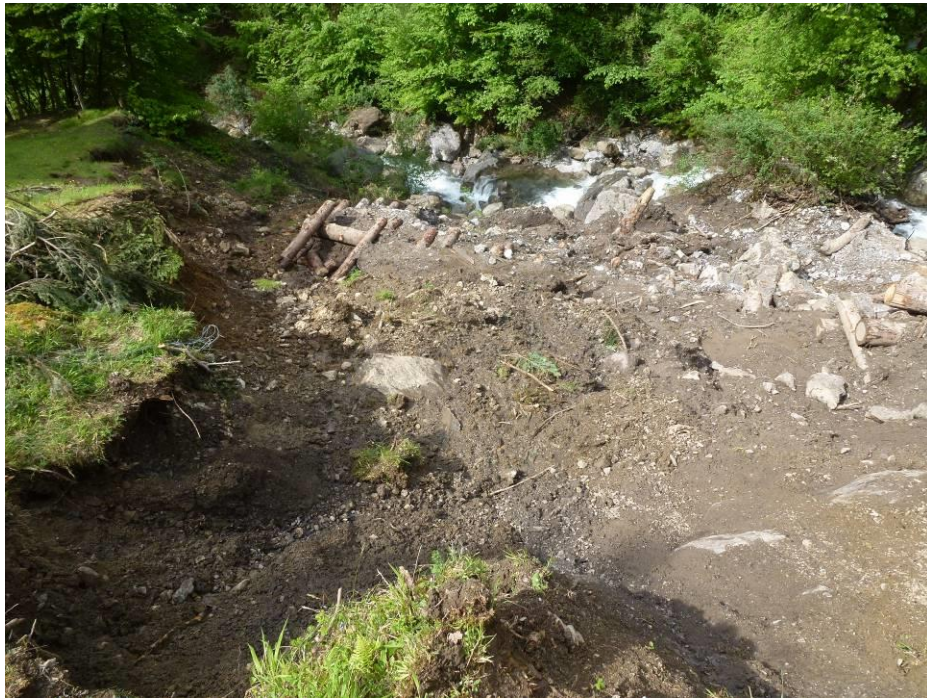
**Foto 13:** Böschungsnachbruch in jenem Bereich, welcher die stärksten Vernässungen aufwies (oeko-b, 17.05.2016).

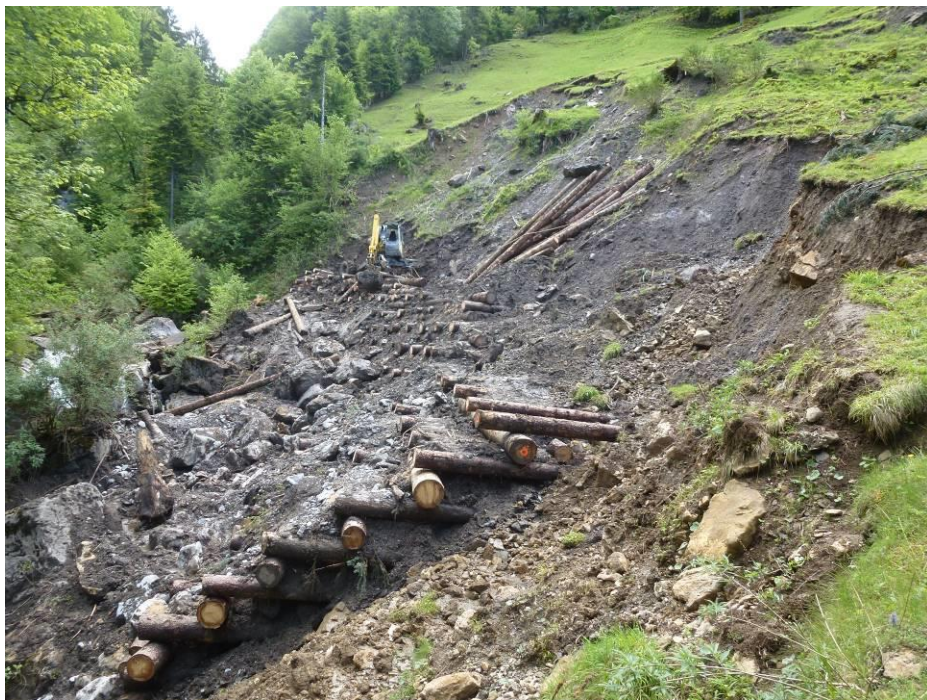
**Foto 14:** Baustellenübersicht mit fortgeschrittenen Arbeiten am Holzkasten (oeko-b, 20.05.2016).

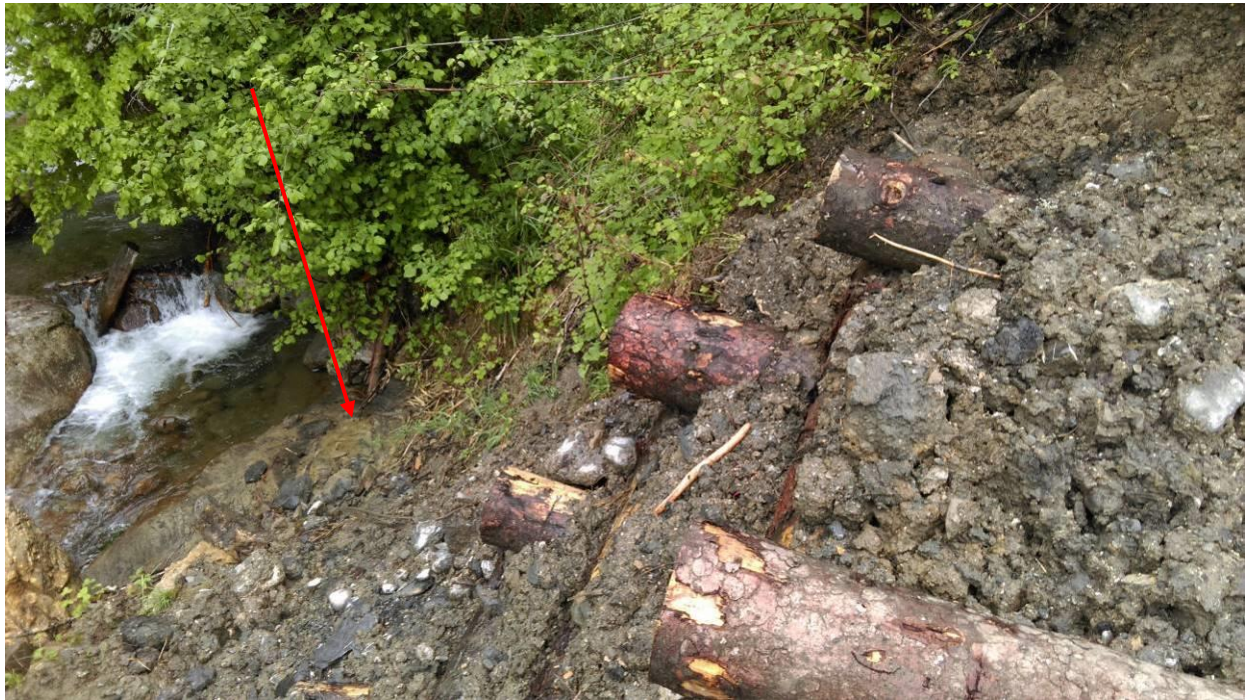
**Foto 15:** Oberes Ende des Holzkastens. In diesem Bereich konnte beim Aushub auf Fels gestossen werden (roter Pfeil), so dass es möglich war, das Holz mit Ankereisen zu verankern (oeko-b, 30.05.2016).

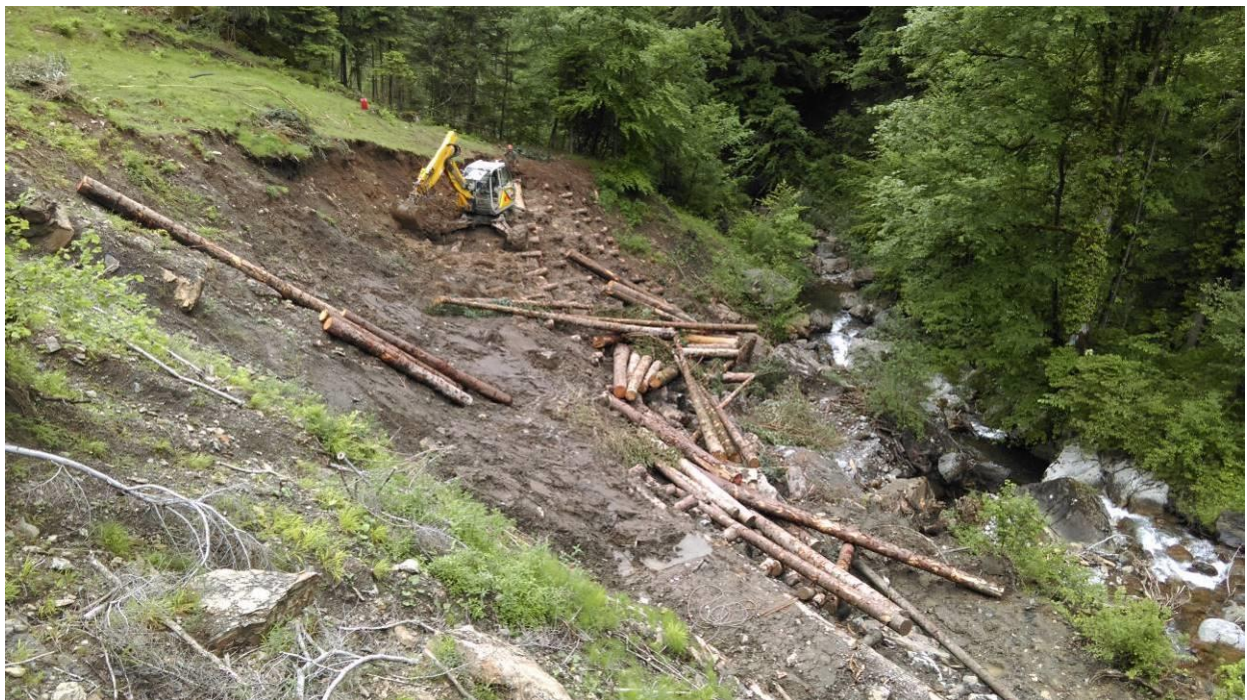
**Foto 16:** Fertigstellungsarbeiten am unteren Ende des Holzkastens (oeko-b, 03.06.2016).

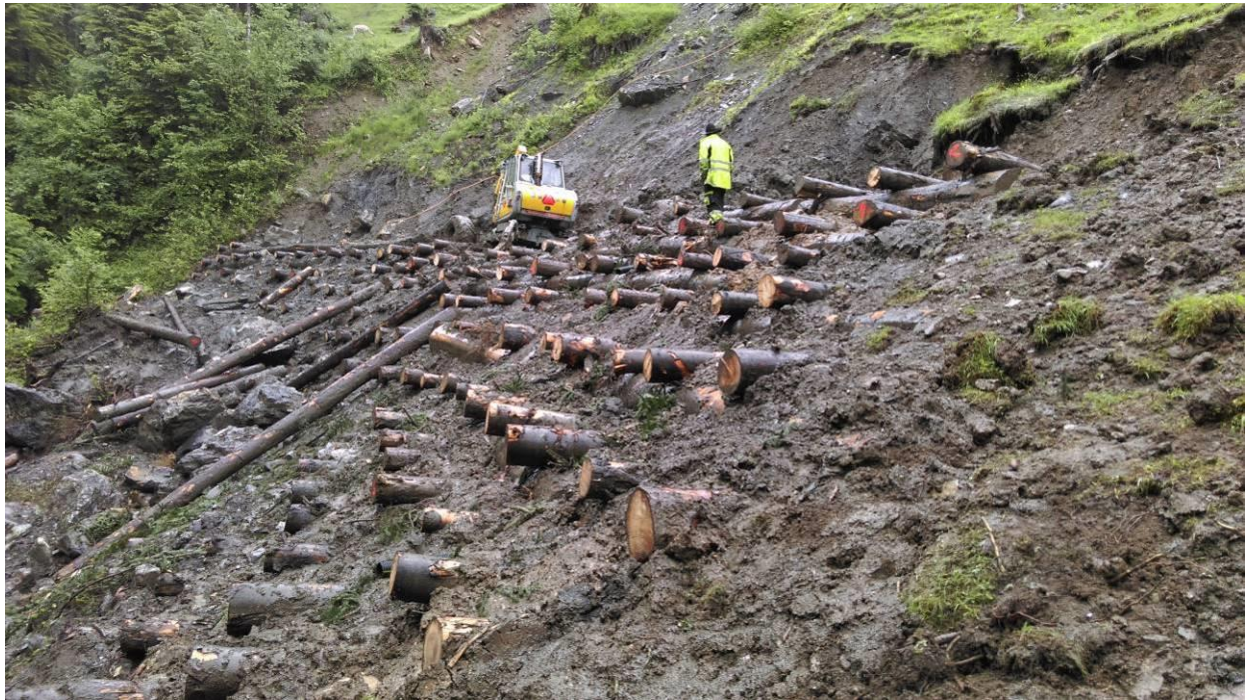
**Foto 17:** Baustellenübersicht mit fortgeschrittenen Arbeiten am Holzkasten (oeko-b, 09.06.2016).

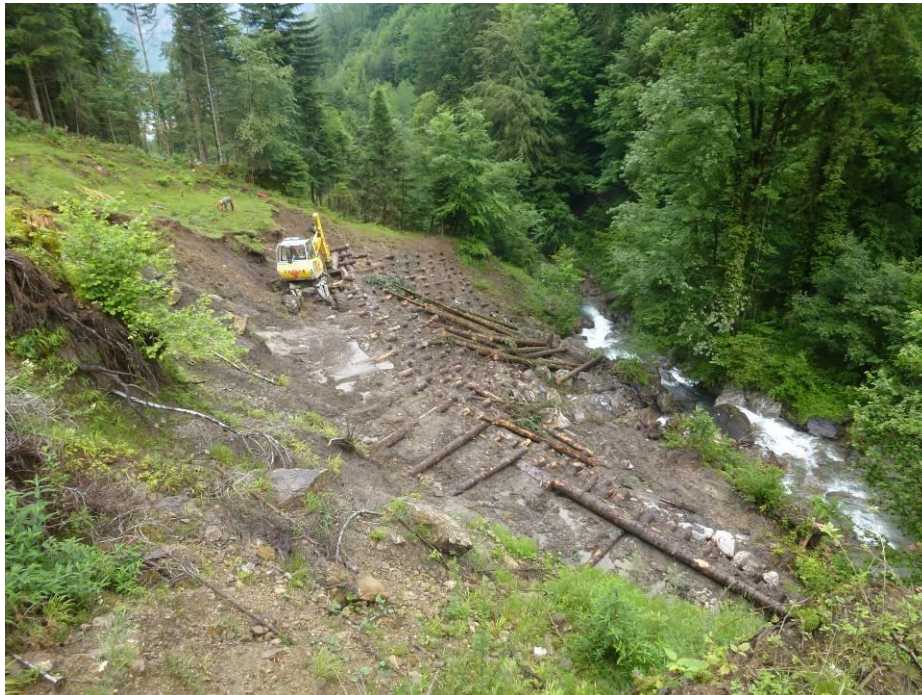
**Foto 18:** Baustellenübersicht mit fortgeschrittenen Arbeiten am Holzkasten (oeko-b, 20.06.2016).

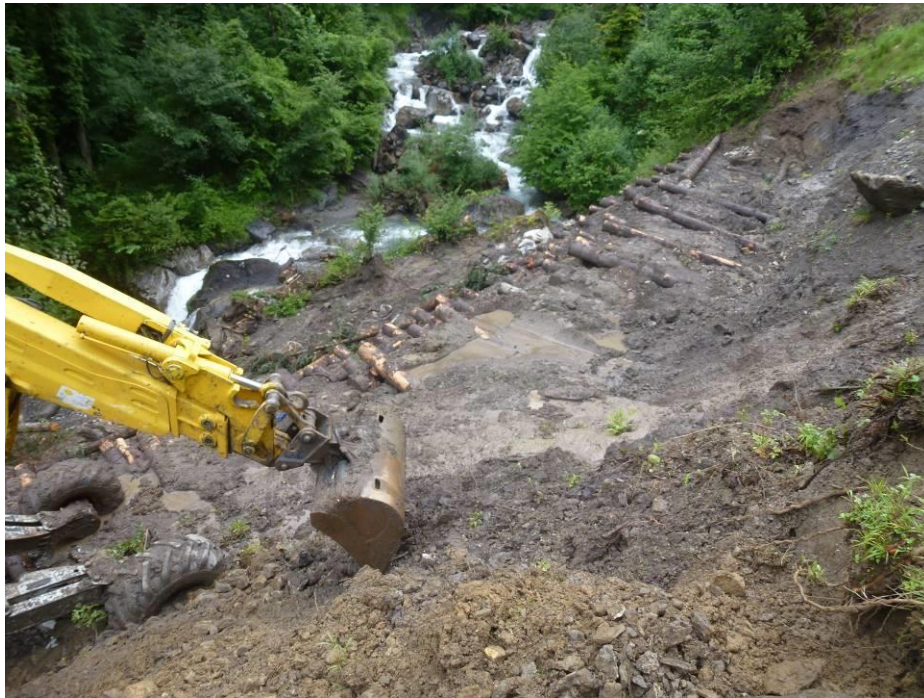
**Foto 19:** Böschungsnachbruch aus verflüssigtem Material (oeko-b, 20.06.2016).

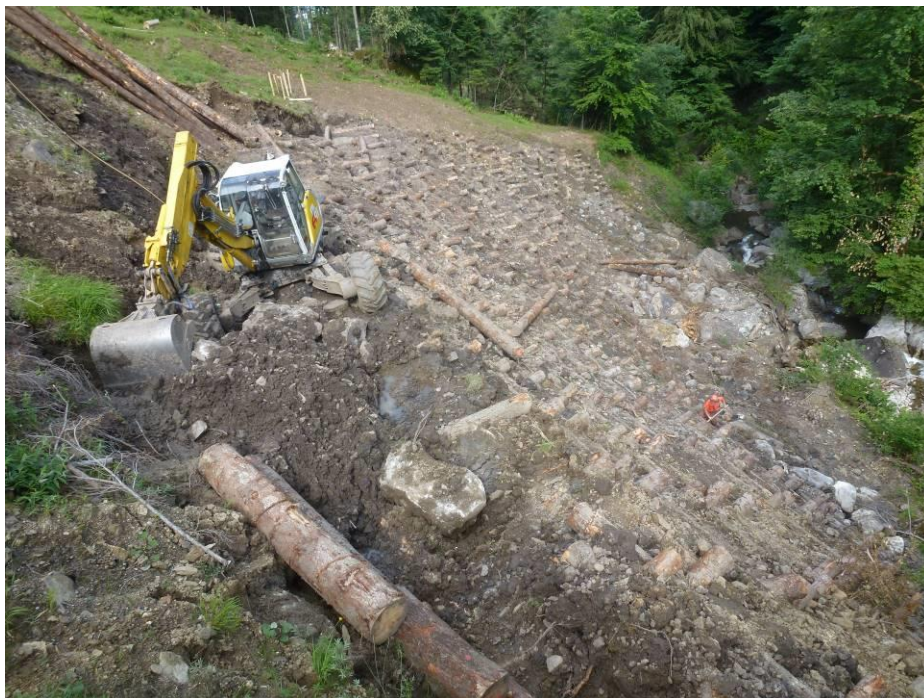
**Foto 20:** Abschlussarbeiten und Verbau der letzten Holzstämmen im obersten Bereich des Holzkastens (oeko-b, 05.07.2016).

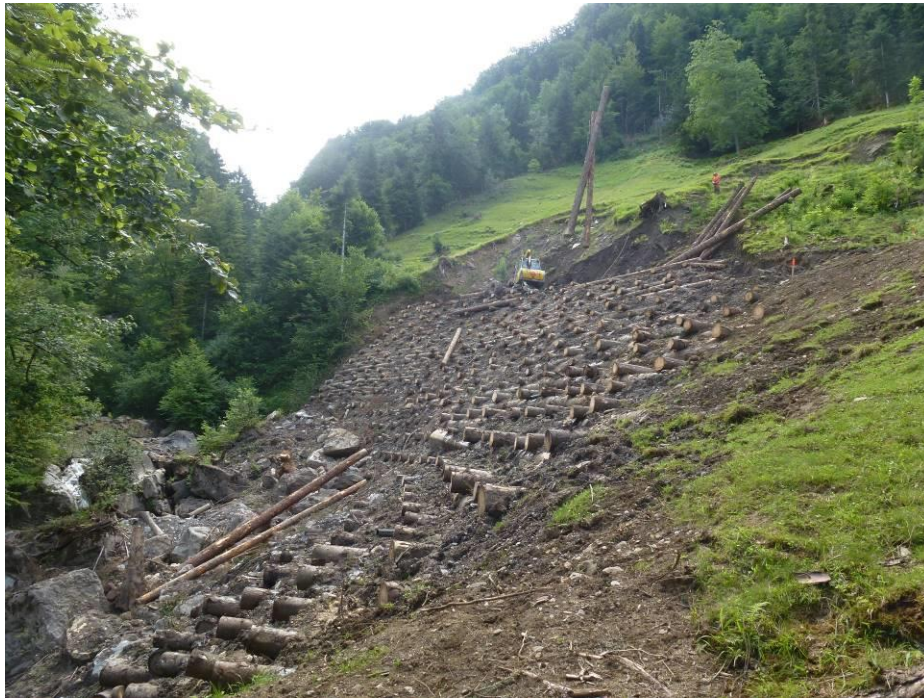
**Foto 21:** Abschlussarbeiten und Seilen / Verbau der letzten Holzstämme im obersten Bereich des Holzkastens (oeko-b, 05.07.2016).

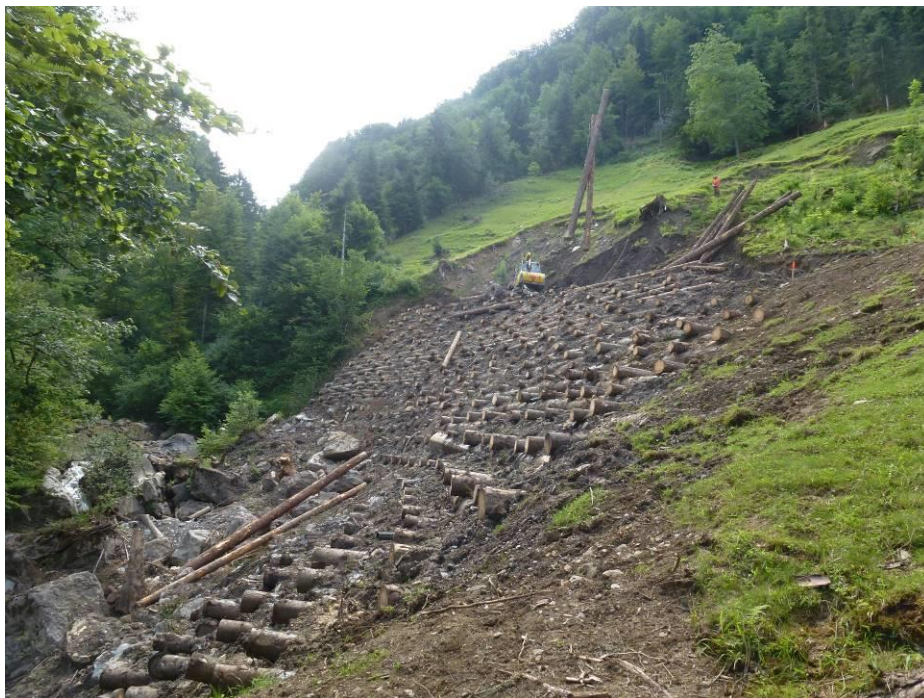
**Foto 22:** Abschlussarbeiten und Seilen / Verbau der letzten Holzstämme im obersten Bereich des Holzkastens (oeko-b, 05.07.2016).

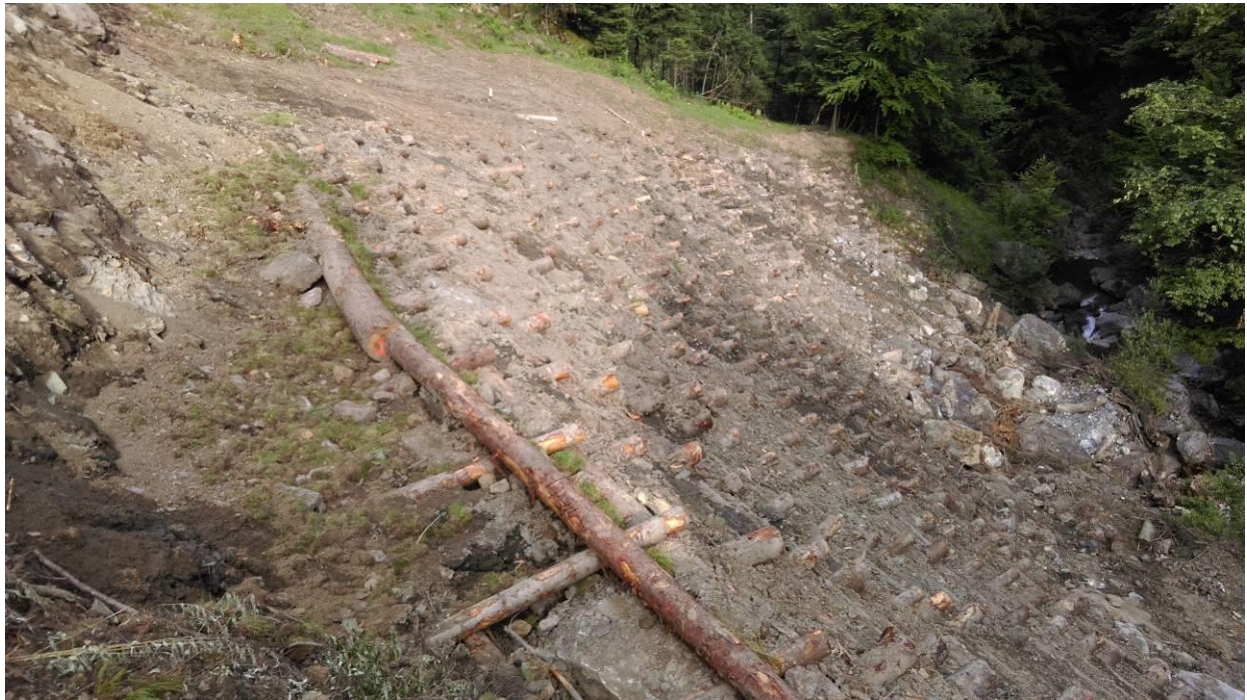
**Foto 23:** Abgeschlossene Arbeiten am Holzkasten nach Einbau der letzten Holzstämmen (oeko-b, 08.07.2016).

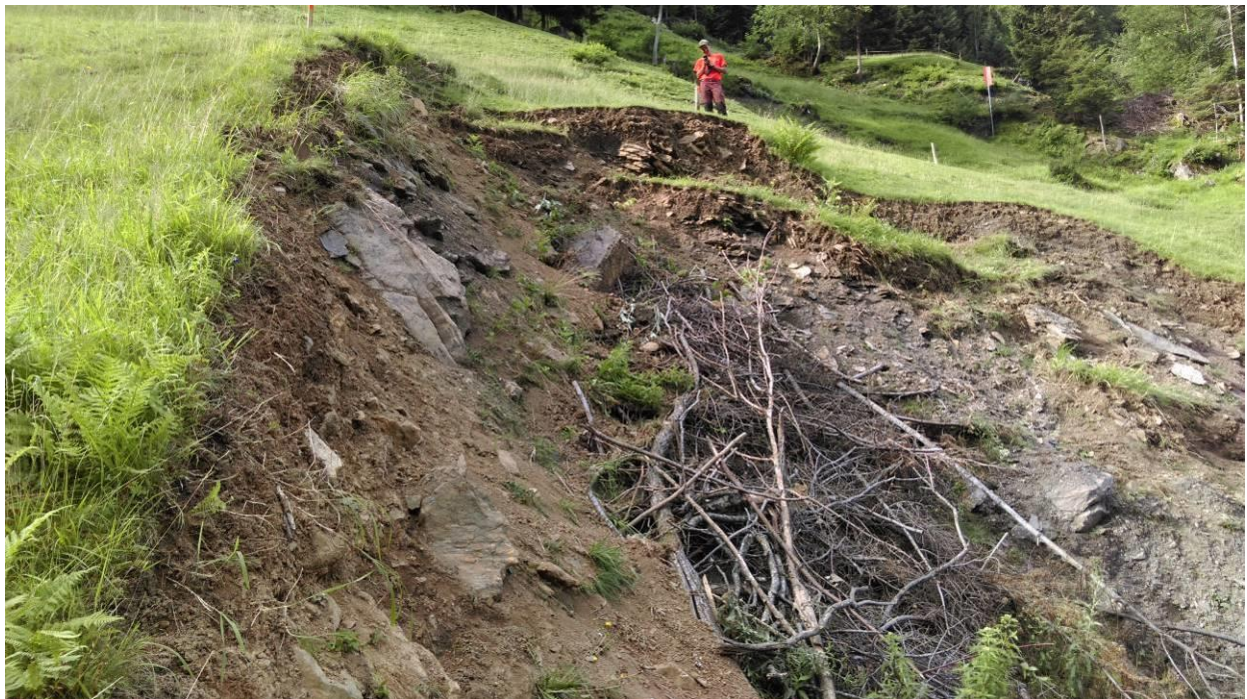
**Foto 24:** Von Hand gebrochene Kanten in den Böschungen oberhalb des Holzkastens (oeko-b, 08.07.2016).

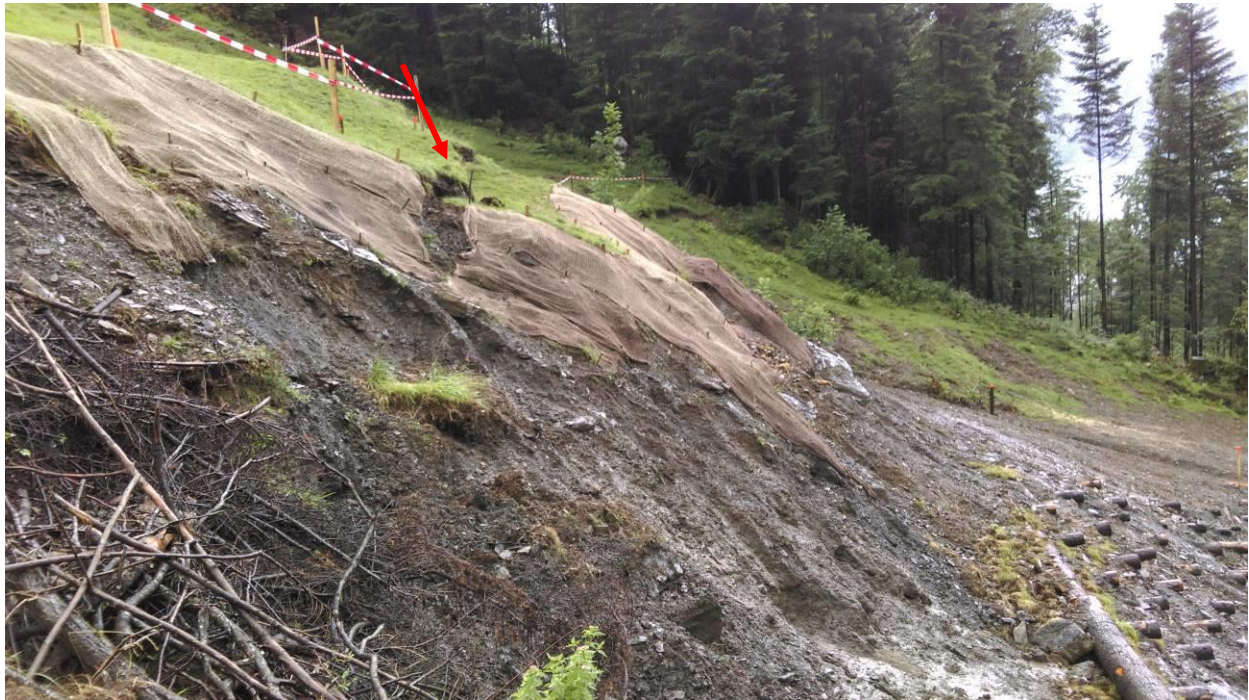
**Foto 25:** Kurz vor Abschluss der Arbeiten brach oberhalb des Holzkastens eine Scholle an (roter Pfeil) (oeko-b, 14.07.2016).

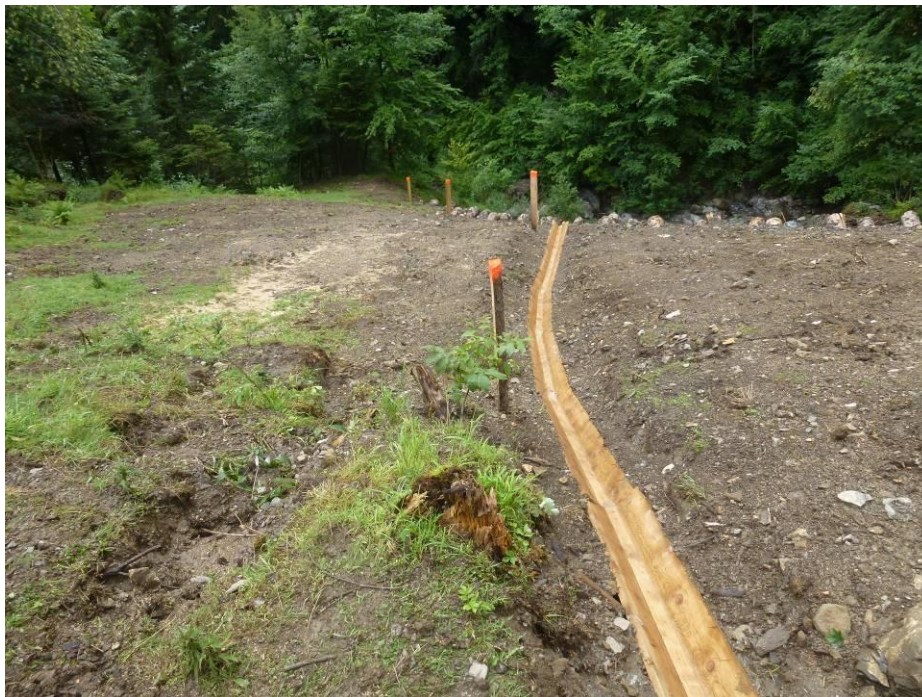
**Foto 26:** Eingebauter Holzkännel und Pfosten, welche den Übergang Wiesland / Wald markieren (oeko-b, 12.07.2016).

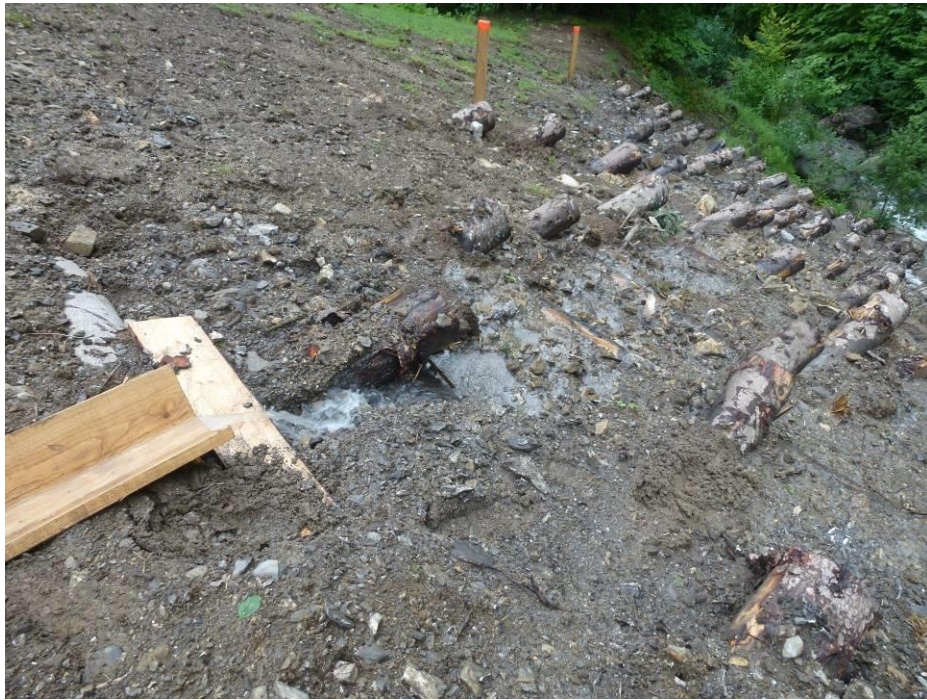
**Foto 27:** Ableitung des Wassers über den Holzkasten (oeko-b, 12.07.2016).

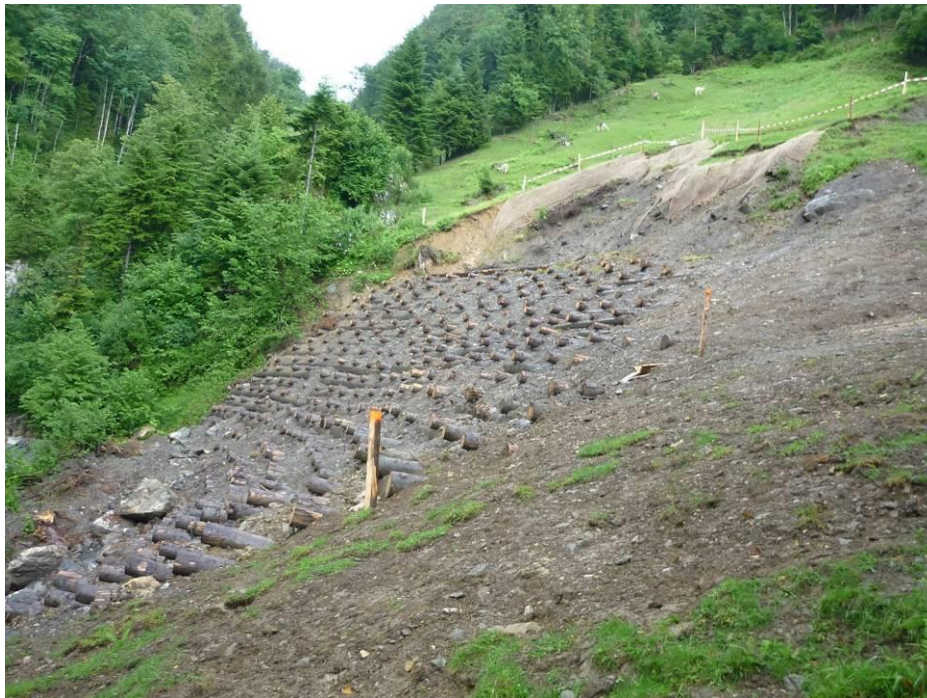
**Foto 28:** Fertig erstellter Holzkasten nach Abschluss aller Arbeiten (Aft Kt. UR, 14.07.2016).

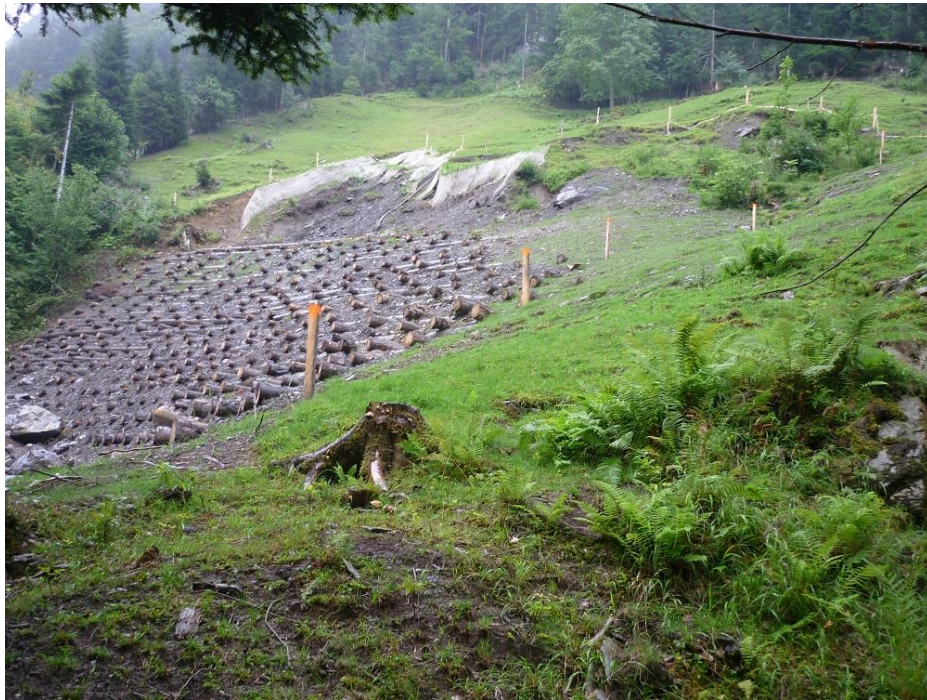
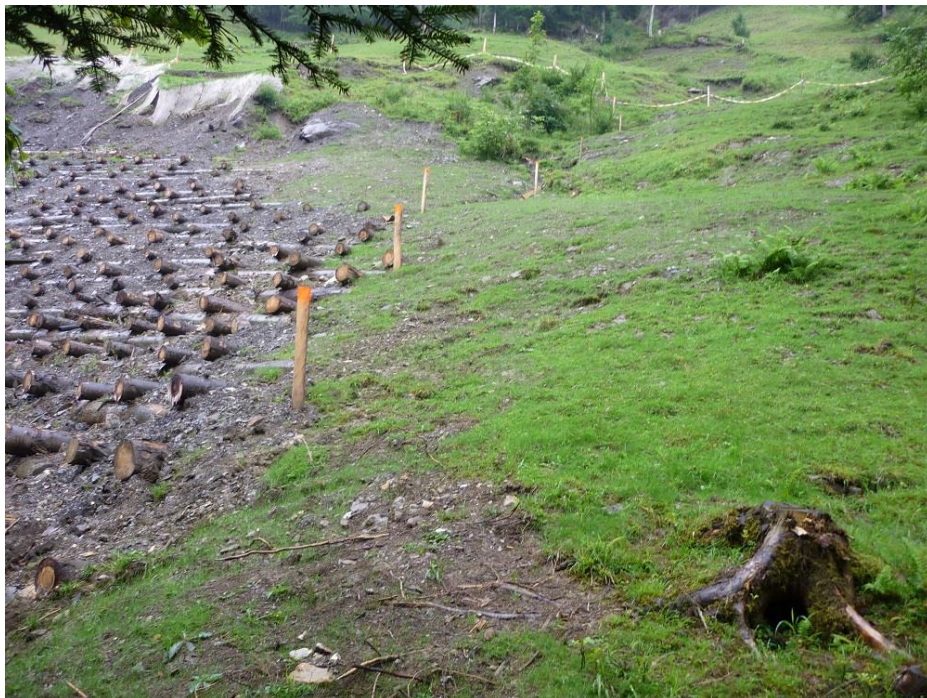
**Foto 29:** Anwuchs der Saat nach rund 1 Monat (AfT Kt. UR, 18.08.2016).

**Foto 30:** Anwuchs der Saat nach rund 1 Monat (AfT Kt. UR, 18.08.2016).
