Projekt Hochwasserschutz Riemenstaldnerbach

Abschnitt M5 - Sanierung Bachsohle Ägerliquelle
M6 - Sanierung Abschnitt Binzenegg

Planart **Überwachungs- und Unterhaltsplan**

Phase	Ausgeführtes Bauwerk					Beilage:																													
<table border="1"> <tr> <th>Masstab</th> <th>Planformat</th> </tr> <tr> <td>-</td> <td></td> </tr> </table>		Masstab	Planformat	-		<table border="1"> <tr> <th colspan="2">Plan-Nummern</th> </tr> <tr> <td>Kanton Uri 691/693-</td> <td>Ingenieurbüro: 1616</td> </tr> </table>				Plan-Nummern		Kanton Uri 691/693-	Ingenieurbüro: 1616																						
Masstab	Planformat

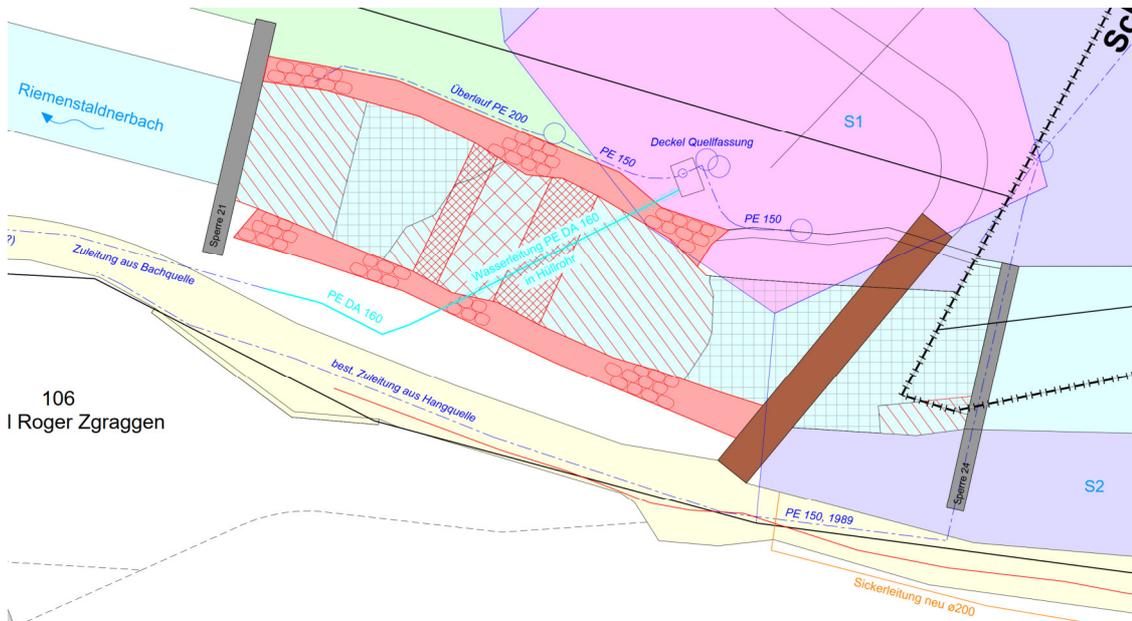
Abb. 2: Ausschnitt Situationsplan ausgeführtes Bauwerk mit neue verlegten Wasserleitung in Hüllrohr in der Sohle.

Zwischen km 0.660 und km 0.715 wurde das Gerinne und die Böschungen lokal mit einem neuen Blocksatz ausgebildet. Dabei kann die bestehende Sohlensicherung teilweise ausgebaut werden. Im Bereich des Tosbeckens, bei der Sperre 24 wurden grosse Blöcke als Kolkchutz und als Böschungssicherung verbaut. Folgende Massnahmen sind bei Massnahmen M5 ausgeführt worden (Plan 1616-51):

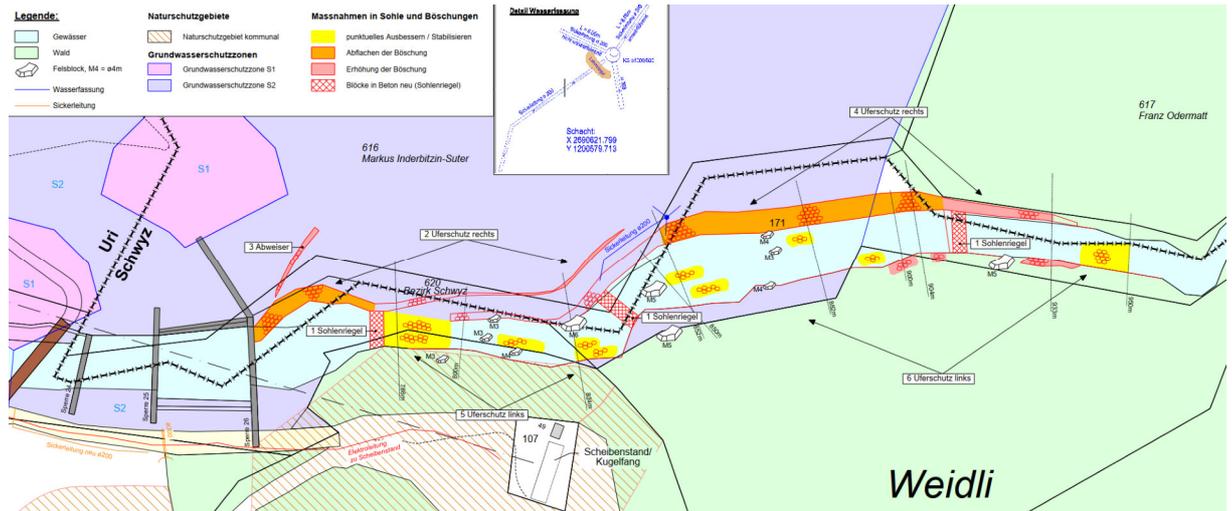
Abb. 3: Ausschnitt Situationsplan ausgeführtes Bauwerk.

Zwischen km 0.745 und km 0.950 wurde die Bachsohle mit einem Blocksteinteppich ausgebildet. Zusätzlich wurden 9 Sohlenriegel erstellt, die das Bachbett zusätzlich stabilisieren. Im Bereich der Rutschung wurde die bestehende Böschung (Blocksatz) abgeflacht. Der Blocksatz wurde zudem in diesem Bereich erhöht. Folgende Massnahmen sind bei Massnahmen M6 ausgeführt worden (Plan 1616-53):

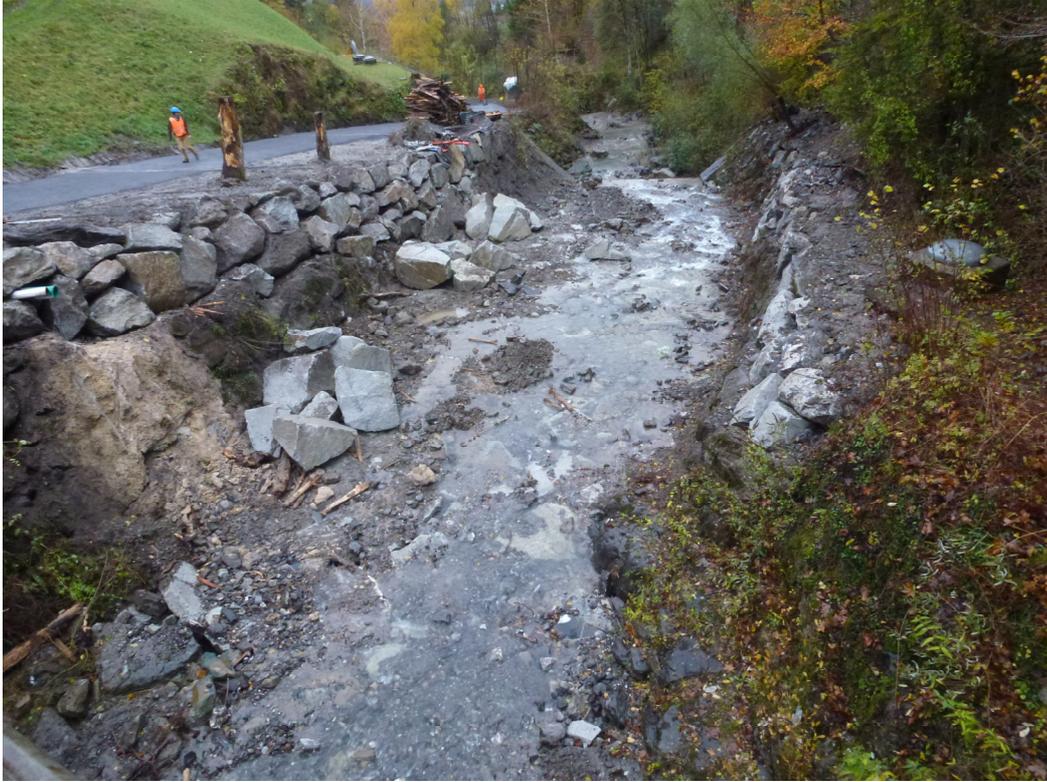
Abb. 7: Rechtsufrige Ufersicherung mit lokalen «Buhne» 10.11.2016

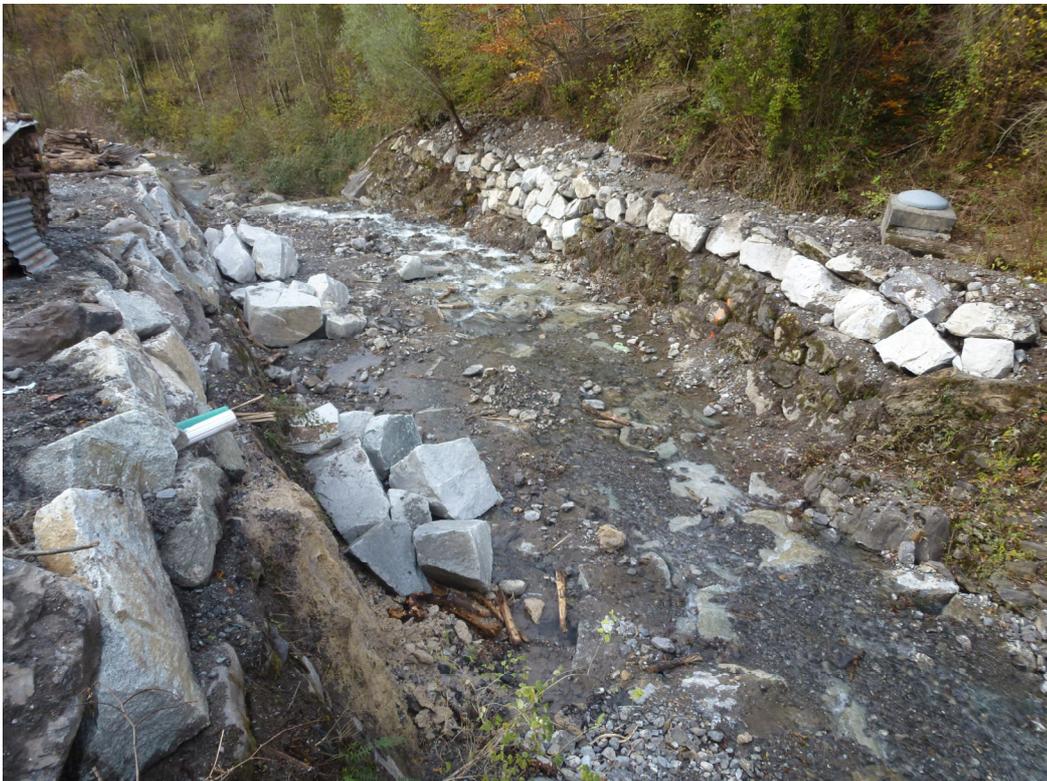
Abb. 8: Linksufrige Erhöhung der Ufersicherung mit Fassung Ägeriquelle 15.11.2016

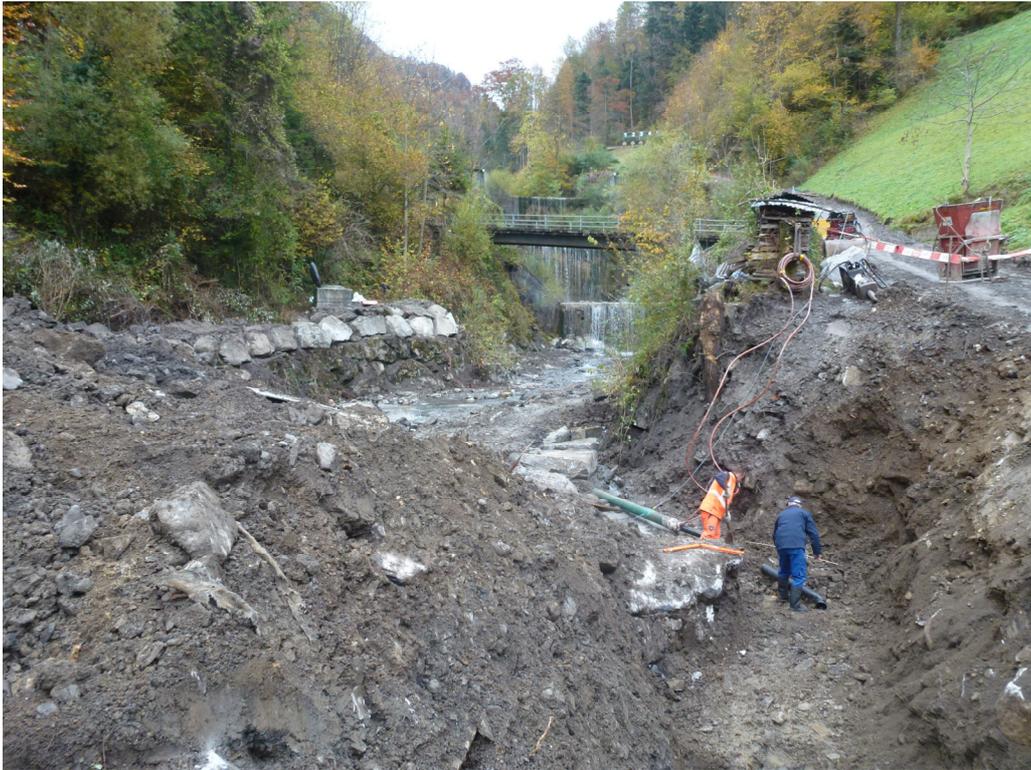
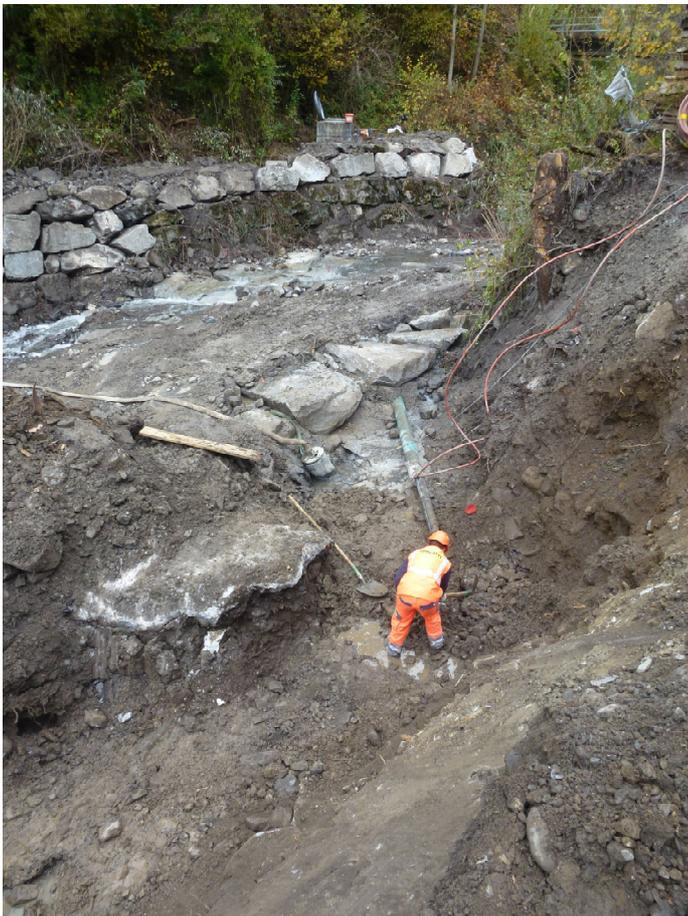
Abb. 9: Querung Wasserleitung in Hüllrohr in Sohle verlegt 02.11.2016

Abb. 10: Querung Wasserleitung in Hüllrohr in Sohle verlegt 02.11.2016

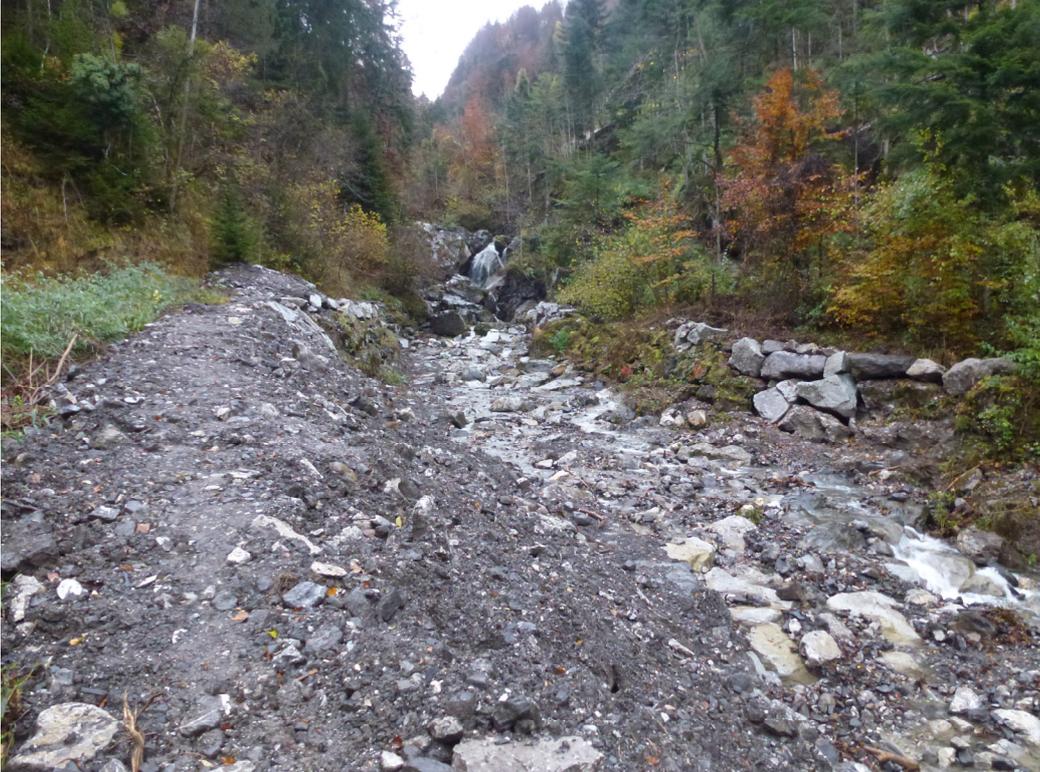
Abb. 11: Oberster Abschnitt M6 mit Abflachung Blocksatz linke Seite und lokale Ergänzung Ufersicherung rechte Seite 10.11.2016

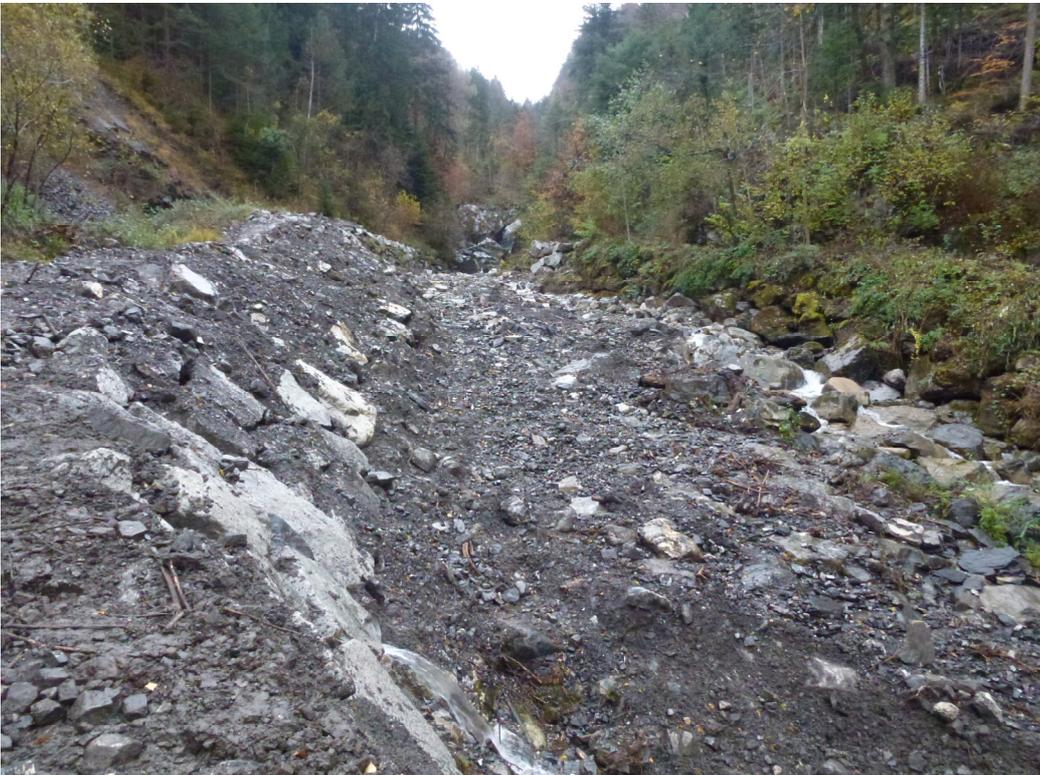
Abb. 12: Mittlerer Abschnitt M6 mit Abflachung Blocksatz linke Seite und lokale Ergänzung Ufersicherung rechte Seite 10.11.2016

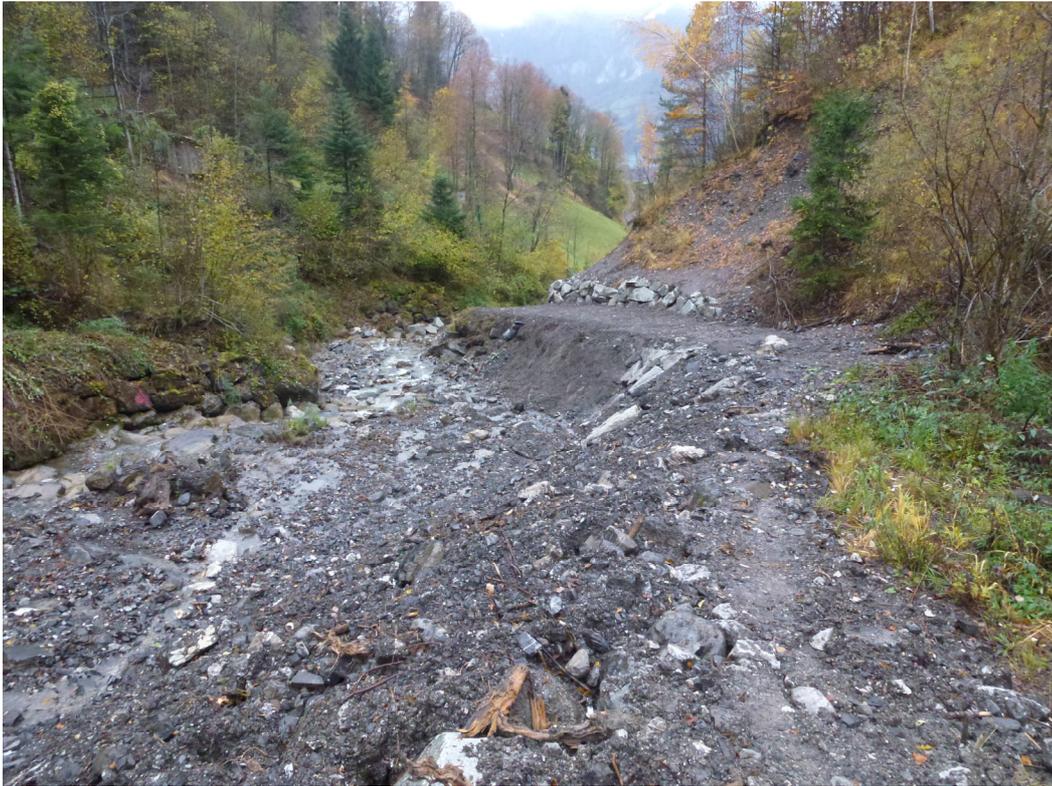
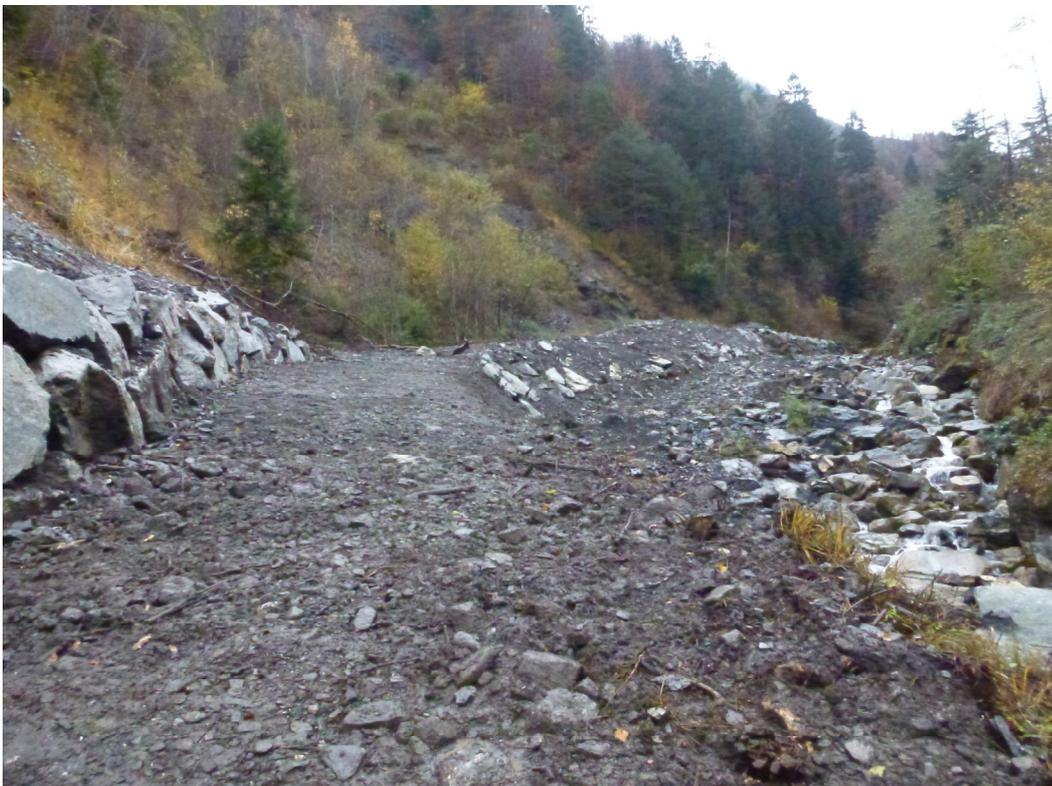
Abb. 13: Unterer Abschnitt M6 mit Abflachung Blocksatz rechte Seite 10.11.2016

Abb. 14: Unterer Abschnitt M6 mit Abflachung Blocksatz rechte Seite 10.11.2016

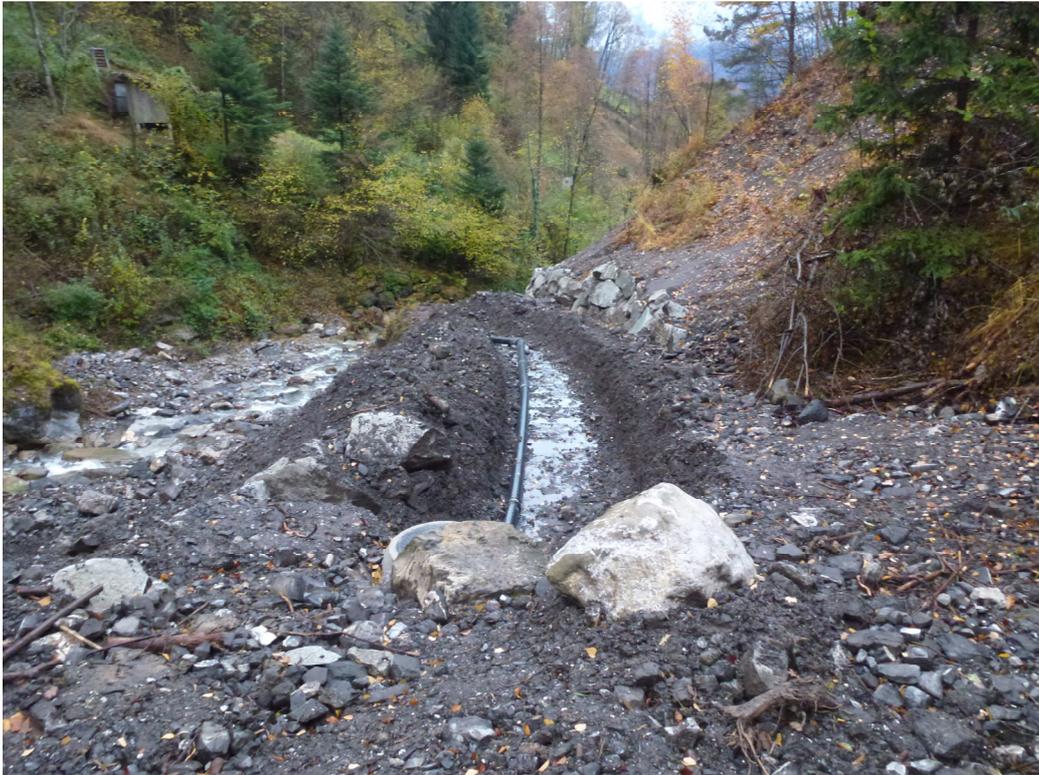
Abb. 15: Wasserfassung «Binzenegg» mit Ableitung in Riemenstaldnerbach

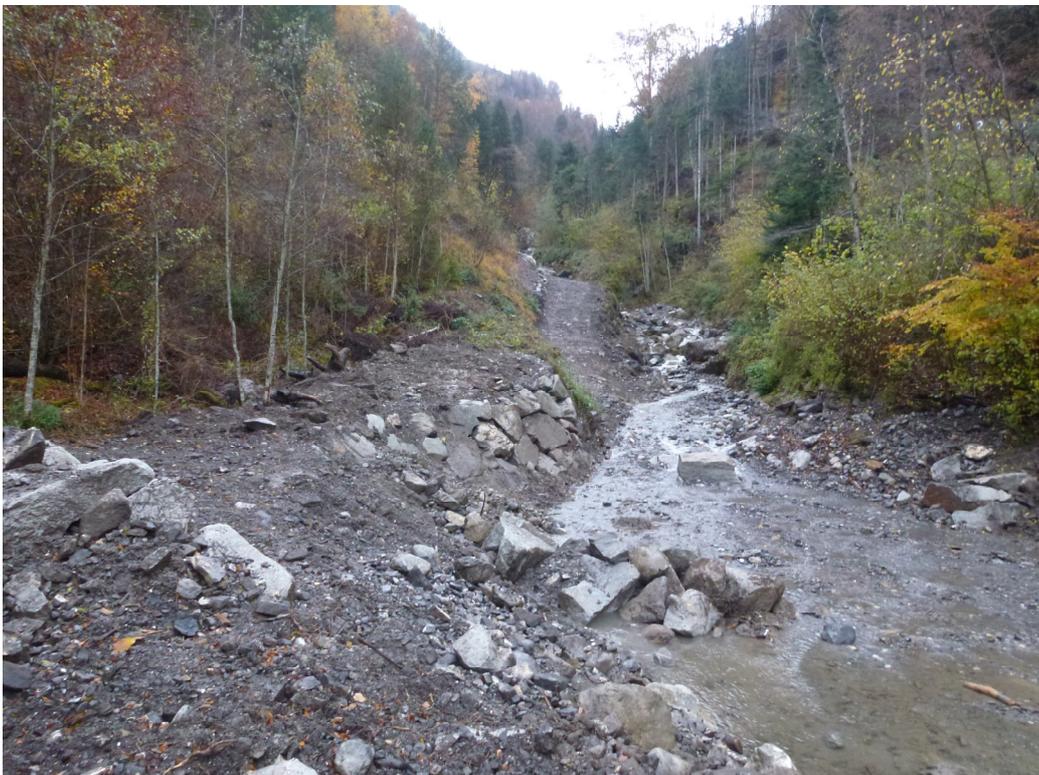
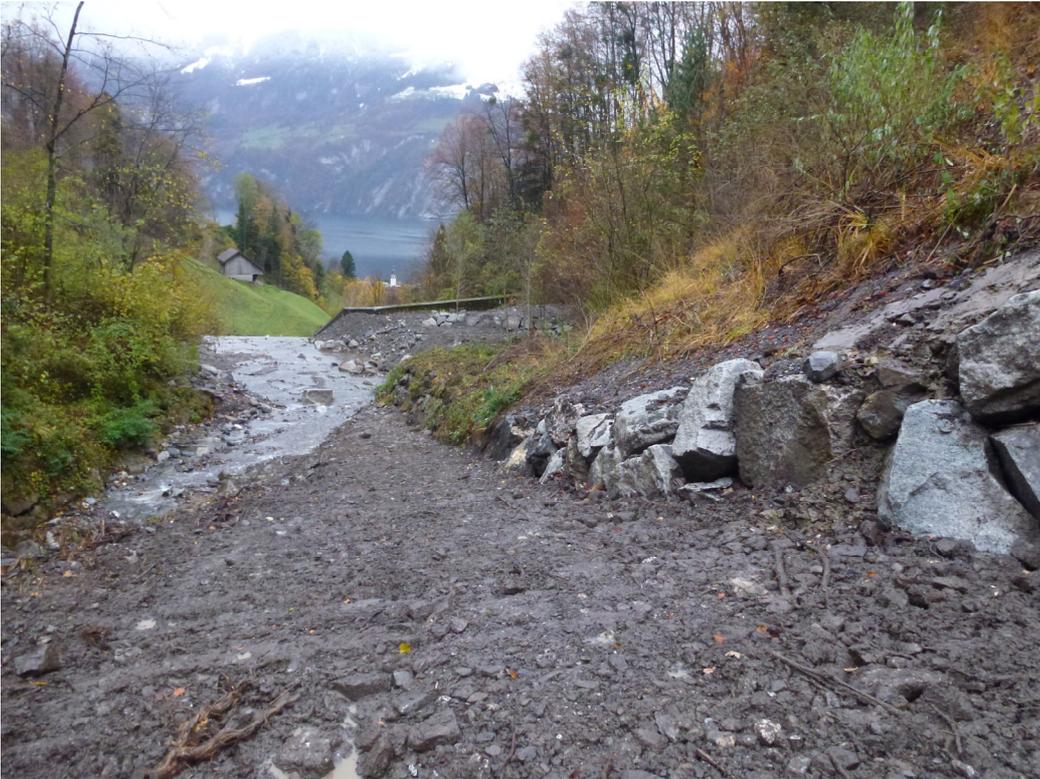
Abb. 16: Oberhalb Sperre 26 mit Abflachung Blocksatz rechte Seite 10.11.2016

Abb. 17: Oberhalb Sperre 26 mit Abflachung Blocksatz rechte Seite 10.11.2016

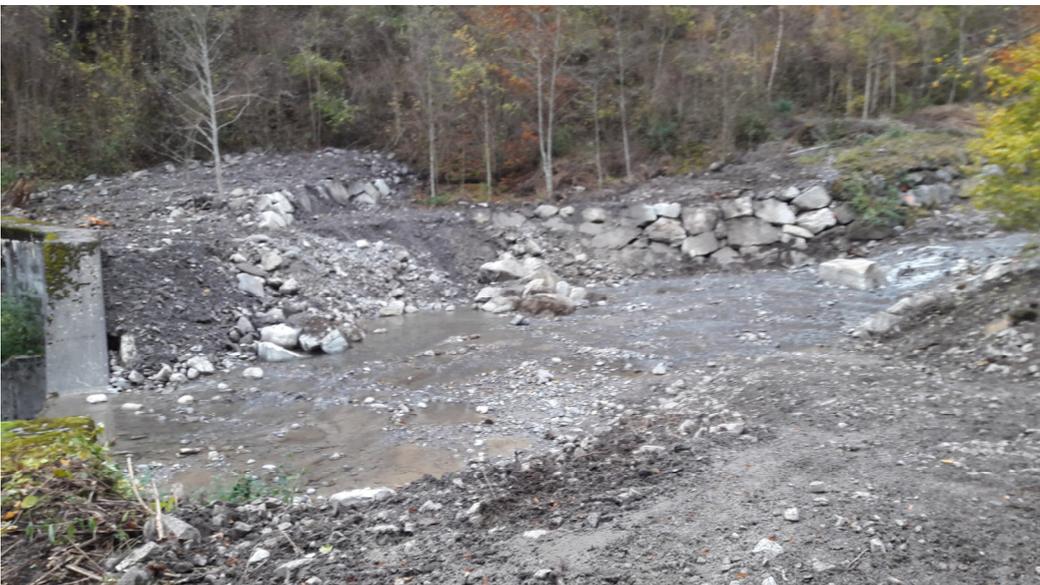
Abb. 18: Oberhalb Sperre 26 mit Abflachung Blocksatz rechte Seite und Rückleitbauwerk auf rechter Seite 10.11.2016
