HWS Riemenstaldnerbach - Ausführung

M7 – Stabilisierung Hangfuss Rutschung Rüti

Schlussbericht

Amt für Tiefbau / Abt. Wasserbau, Kt. Uri

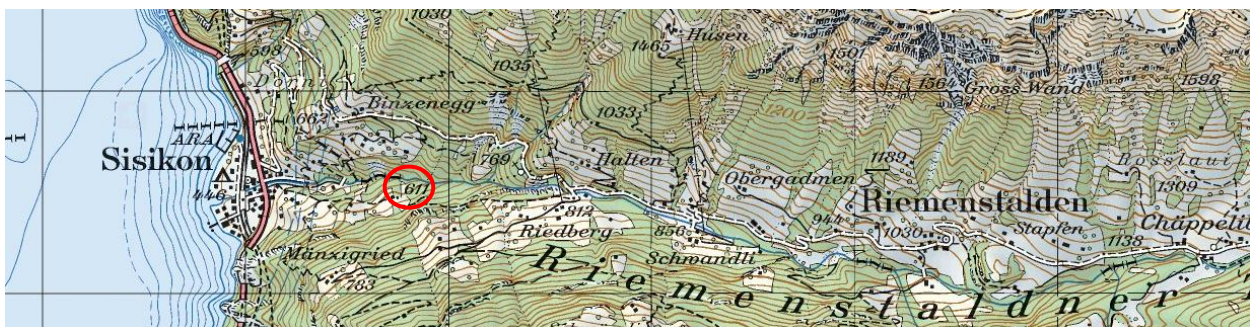
Abbildung 1: Riemenstaldnerbach mit Projektperimeter M7 (rot eingekreist).
