Auftrag: Sisikon Nr. L0154  
Rutschung Binzenegg Anhang Nr. 4

**Gefahrenkarte mit Intensitäten**  
Rutschung Binzenegg und Riemenstaldnerbach  
Situation 1:2'500

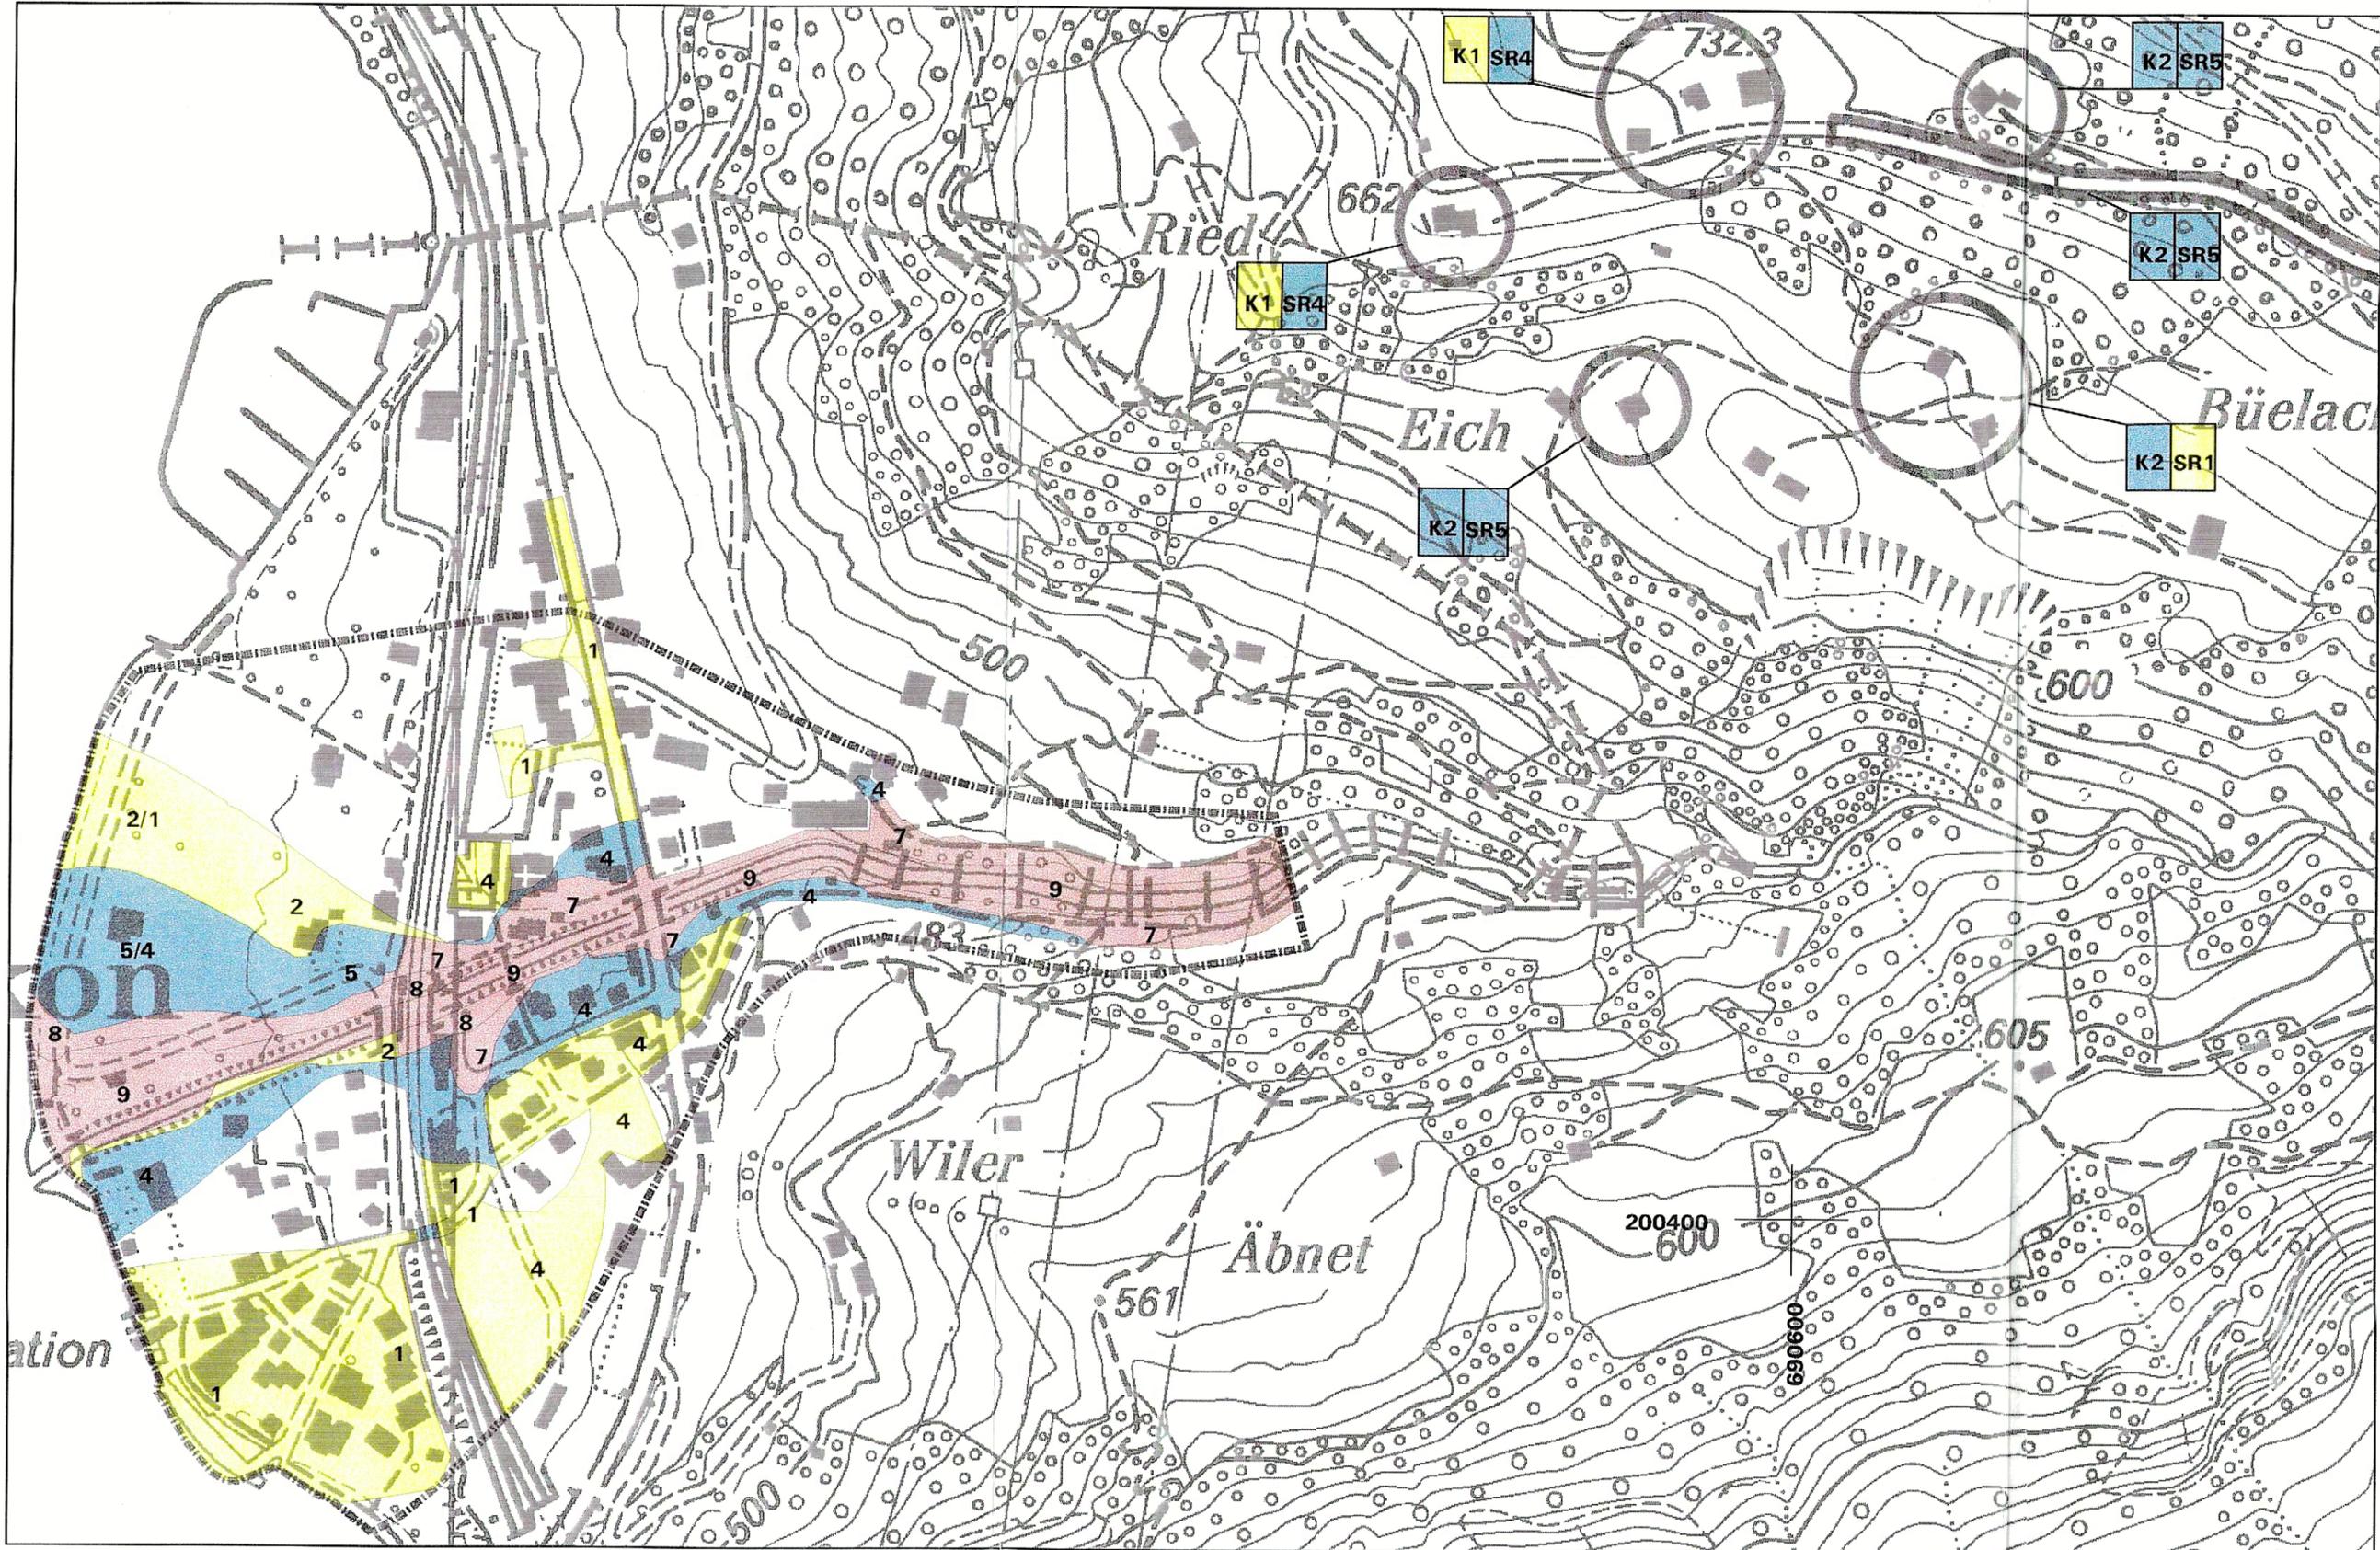
- Gefahrenbereiche
- erhebliche Gefährdung (red)
- mittlere Gefährdung (blue)
- geringe Gefährdung (yellow)

Wildbach (W), Sekundärrutschung (SR)			Kriechen (K)
Intensität	stark	9	8	7	3
	mittel	6	5	4	2
	schwach	3	2	1	1
		hoch	mittel	gering	
		Wahrscheinlichkeit
