# **Hochwasserschutz Riemenstaldnerbach**

## **Subventionsgesuch BAFU**

**Amt für Tiefbau / Abt. Wasserbau, Kt. Uri**  
**Stans, 20. November 2015**

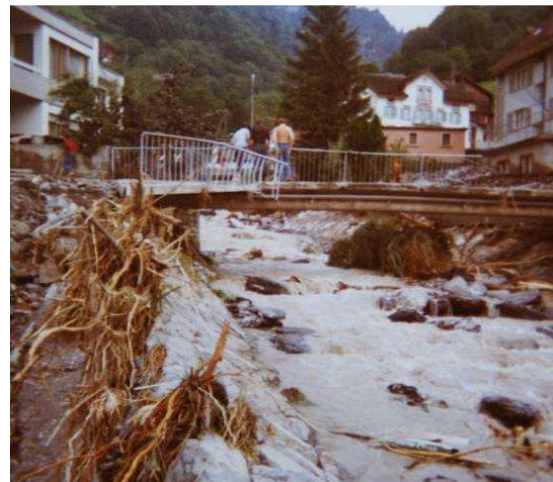
Abbildung 1: Kirchenwegbrücke nach dem Unwetterereignis 1977 (Quelle: [www.historisches-sisikon.ch](http://www.historisches-sisikon.ch)).

Vergangene Ereignisse des Riemenstaldnerbachs sind im Anhang 3 aufgeführt. Die Aufzeichnungen, welche bis ins 15. Jahrhundert zurückgehen, zeigen rund alle 20 bis 50 Jahre ein grosses Schadensereignis im Dorf Sisikon. Das letzte grosse Schadensereignis durch den Riemenstaldnerbach ist auf die Starkniederschläge von 1977 zurückzuführen. Es kam im Mittellauf und auf dem Delta zu massiven Geschiebeablagerungen. Durch rückschreitende Sohlenuflandung verklauste die Kirchenwegbrücke. Der Riemenstaldnerbach überfloss die Brücke und brach beidseitig aus dem Gerinne aus (Abbildung 1). Die Rutschungsereignisse gehen grösstenteils von der Grossrutschung Binzenegg aus.

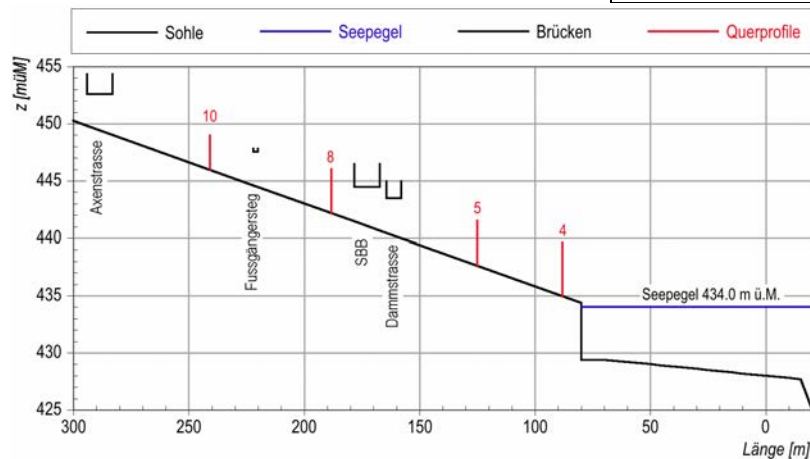
**Abbildung 4: Lage der Querprofile aus Tabelle 5**

Die Brücken in Sisikon weisen alle eine ähnliche lichte Höhe von rund 3 m auf (Tabelle 4), wobei die Brücke der Axenstrasse mit einer mittleren lichten Höhe von 2.8 m und einer lokalen Verengung der Sohle auf 6 m den kleinsten Querschnitt hat. Die Brücke der Axenstrasse wurde im Jahr 2004 neu gebaut und dabei mit einer hydraulisch optimierten Untersicht sowie einem Staukragen versehen. Durch diese baulichen Massnahmen kann die Brücke auch eingestaut werden und das Wasser unter Druck abfliessen. Die seitlichen Dammhöhen liegen im Bereich von 3.0 bis etwa 4.6 m (Tabelle 5 und Abbildung 4).

**Tabelle 5: Dammhöhen Riemensaldnerbach in Sisikon. Lage der Querprofile siehe Abbildung 4.**

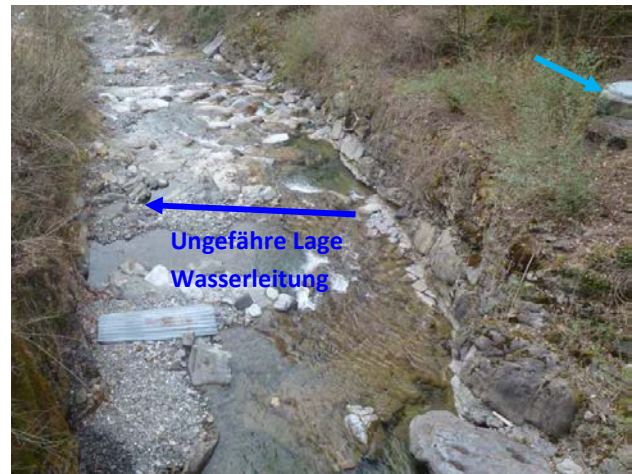
**Abbildung 7:** Sperrenfreier Abschnitt innerhalb der Sperrertreppe (Blick in Fließrichtung). Am rechten Bildrand ist der Sammelschacht ersichtlich (hellblauer Pfeil).

**Abschnitt Ägerliquellen:** Bei Erstellung der Betonsperren zwischen der Bachschale im Dorf und dem Abschnitt Binzenegg konnte im Bereich der Quelfassung Ägerli (ca. Kote 700) eine Sperre nicht gebaut werden (Abbildung 7), weil die seitliche wie auch vertikale Einbindung aufgrund der Lage einer Quelfassung und der Trinkwasserleitungen nicht möglich war. Anstelle dieser Sperre wurde das steile Gerinne mit einer Blockrampe befestigt, wobei die Blöcke grösstenteils in Beton versetzt wurden. Die sperrenfreie, stark belastete Blockrampe weist mittlerweile an verschiedenen Stellen Auskolkungen und Unterspülungen auf. Erosionen in der Sohle gefährden zudem die bachquerende Wasserleitung.

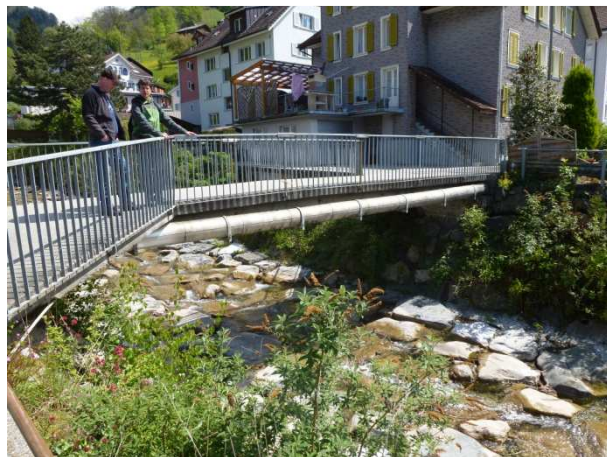
**Abbildung 9: Talseitige Ansicht der Kirchenweg-Brücke. Unterhalb des Geländers ist das Rohr der Kanalisation ersichtlich.**

An der Untersicht der aktuellen Brücke quert eine Abwasserleitung den Riemenstaldnerbach. Die Leitung wird im Gegensatz zur Brücke aus technischen Gründen nicht um 0.5 m angehoben und bleibt somit auf derselben Höhe wie bisher. Bei einem sehr seltenen Ereignis muss damit gerechnet werden, dass die Abwasserleitung an den beidseitigen Sollbruchstellen bricht und abgespült wird.

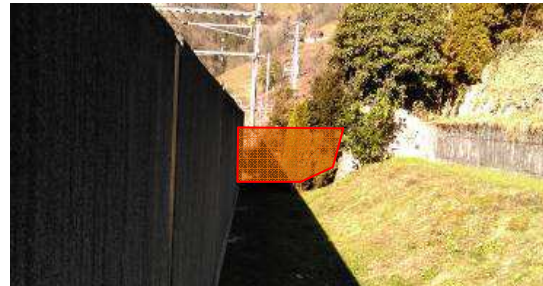
Abbildung 11: Schematische Darstellung von Lage und Position der vermörtelten Blockmauer.

1g – Blockmauer vermörtelt: Auf der rechten Bachseite ausbrechendes Wasser kann entlang der Lärmschutzwand in Richtung Norden (Richtung Brunnen) fliessen. Damit dieses am Ende der Lärmschutzwand nicht auf das Bahntrasse der SBB gelangen kann, wird die vorhandene Lücke zwischen Lärmschutzwand und Friedhof mit einer 1.5 m hohen, vermörtelten Blockmauer geschlossen (Abbildung 11).

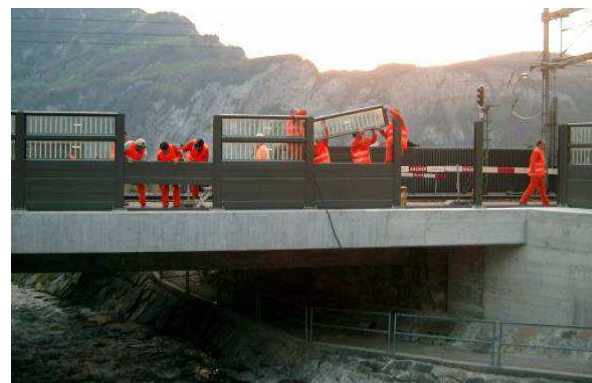
Abbildung 12: Entfernung der bergseitigen Lärmschutzwand bei der SBB-Brücke (TBA Kt. Uri, 29.04.2005).

Organisatorische Massnahmen: Als bestehende, organisatorische Massnahme ist im Notfallkonzept Riemenstaldnerbach die Entfernung der Lärmschutzwand bei der SBB-Brücke vorgesehen (Abbildung 12). Bei einer Verklausung der Brücke entlastet sich dadurch die Überflutung nicht nur teilweise, sondern vollständig über die Geleise und weniger intensiv via Siedlungsgebiet. Das Wasser gelangt so unterhalb der Brücke via Dammstrassenbrücke wieder zurück ins Gerinne. Einsatzübungen zeigten, dass ein manuelles Entfernen der Lärmschutzwand innert einer halben Stunde möglich ist.

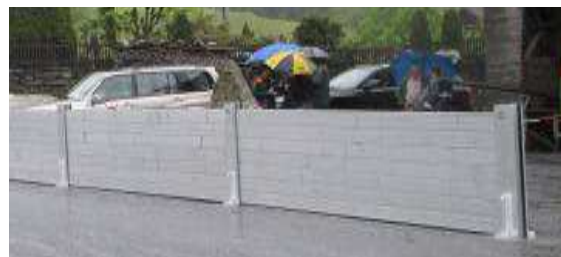
Abbildung 13: Beispiel eines Dammbalkenwehrs am Holdenbach in Bürglen/UR.

- Erhöhung der Ufermauer auf der orographisch linken Bachseite entlang der Parzelle 30. Am unteren Ende der Parzelle hat die Mauer eine Höhe von 1.5 m und schliesst an nachgenanntes Dammbalkenwehr an. Die Ufermauer wird 0.25 m höher gebaut als die Uferbefestigung entlang dem Sagenweg auf der gegenüberliegenden Bachseite, da in diesem Bereich eine Entlastung ausschliesslich über den Sagenweg möglich ist.
- Dammbalkenwehr Sistag ( $h = 1.5 \text{ m}$ ) zwischen der Terrasse des Restaurants Laterne und der linksseitigen Ufermauer von Parzelle 30 (Abbildung 13).

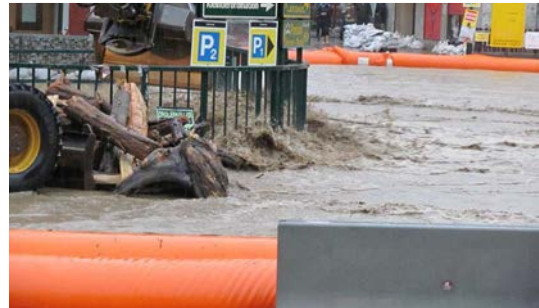
**Abbildung 14: Beispiel von Beaver-Schläuchen im Einsatz (Quelle: Andreas Roos, Beaver Schutzsysteme AG).**

- Um die Überlast vom Sagenweg und vom Parkplatz des Restaurants Laterne über die Axenstrasse zurück ins Gerinne des Riemenstaldnerbachs zu leiten, sind Beaver-Schläuche vorgesehen (Abbildung 14). Diese werden bei der Feuerwehr Sisikon gelagert.

Mit den Beaver-Schläuchen werden die aus dem Gerinne ausgebrochenen Wassermassen direkt wieder ins Gerinne geleitet, so dass die Anstösser unterhalb der Brücke durch die Umlenkung von Wasser keiner zusätzlichen Gefahr ausgesetzt werden. Um die Beaver-Schläuche zu installieren, ist nicht mit zusätzlichen Sperrungen der Axenstrasse zu rechnen. Dies weil die Axenstrasse bei einer drohenden Verklauung ohnehin bereits gesperrt sein wird.

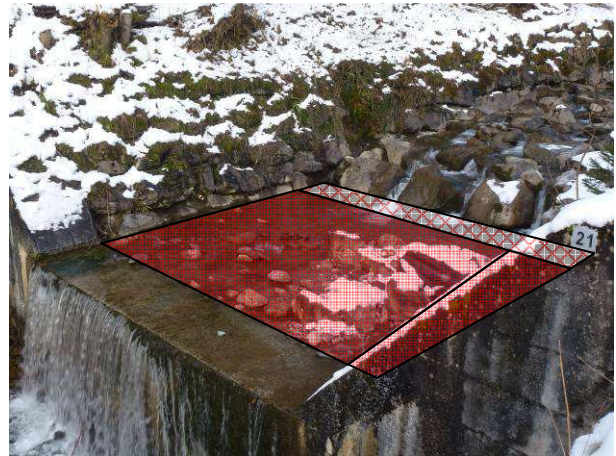
**Abbildung 16:** Unterster Bereich --> Flächige Sohlenbefestigung mit Blocksatz in Kies (rote Fläche) oberhalb der Sperre 21 und bewehrter Sohlenriegel am unteren Ende der bestehenden Blockrampe (rot karierte Fläche).

Bereich: Auf den letzten 15 m vor der Sperre 21 hat das Gerinne ein leicht höheres Gefälle als oberhalb. Ein Kollaps der Sohle direkt oberhalb der Sperre 21 kann rückschreitende Erosion auf dem gesamten Abschnitt zur Folge haben. Daher sind die Schäden in diesem Bereich möglichst zu beheben und die Sohle zu sanieren (Abbildung 16). Es werden Blocksteine von 3 - 5 to in Kies eingebaut. Zwischen dem zu sanierenden Sohlenabschnitt und der bestehenden Blockrampe ist zur Sohlensicherung zusätzlich die Erstellung eines Sohlenriegels aus bewehrtem Beton vorgesehen. Allfällige Sohlenerosionen in diesem leicht steileren Abschnitt können dadurch nicht zurückschreiten. Die Sohlenneigung wird an die oberhalb angrenzende Blockrampe angeglichen. Durch die gleichmässige Längsneigung verteilt sich die Energie zusätzlich auf einer längeren Teilstrecke.

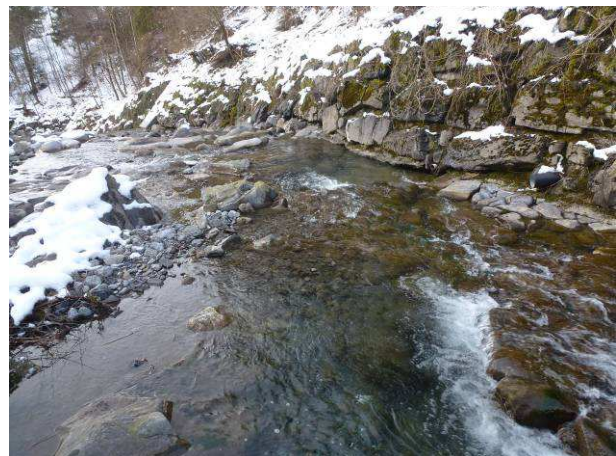
**Abbildung 17:** Bereich der Wasserleitung --> Abschnitt mit mehreren Auskolkungen und Unterspülungen, insbesondere am rechten Ufer und am unteren Ende der bestehenden Pflästerung.

Sanierung Sohle im Bereich der Wasserleitung: Bei einem vergangenen Ereignis wurde die bachquerende Wasserleitung bereits freigespült und nur mit Glück nicht beschädigt. Im Bereich rund um die Wasserleitung sind mehrere Schwachstellen vorhanden (Abbildung 17). Der entsprechende Abschnitt soll flächig instand gestellt werden. Dazu werden zusätzliche Blöcke (2 - 5 to) ins Gerinne eingebracht und im Bereich der Wasserleitung sowie am oberen Ende dieses Unterabschnitts in Hinterbeton versetzt. Dadurch entstehen 2 weitere Bereiche mit zusätzlicher Stabilität als Sohlenfixpunkte. Auch auf diesem Unterabschnitt wird die Sohlenneigung an die oberhalb angrenzende Blockrampe angeglichen, so dass die Längsneigung

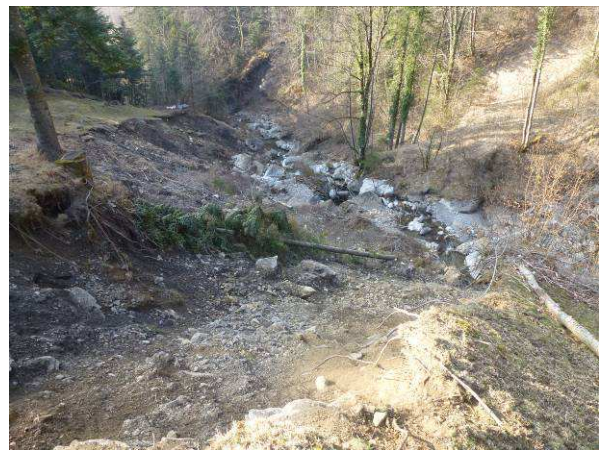
Abbildung 18: Abgerutschte und brach liegende Waldfläche bei der Rutschung Rüti.

Durch die Geländebewegungen kam es in den Bacheinhängen zu Nachrutschungen. Aufgrund dessen liegt die in der Amtlichen Vermessung des Kantons Uri eingetragene Waldfläche entlang des Riemenstaldnerbachs brach (Abbildung 18). In Rücksprache mit dem Amt für Forst und Jagd, Kt. Uri ist für die vegetationslose Fläche kein Roudungsbewilligungs-Verfahren zu durchlaufen. Mit dem Bau der Holzkästen wird der Bacheinhang wieder zu Wald aufgeforstet, wodurch sich die Waldfläche etwas vergrössert. Die Eigentümerverhältnisse werden dementsprechend nach Abschluss der Arbeiten angepasst.

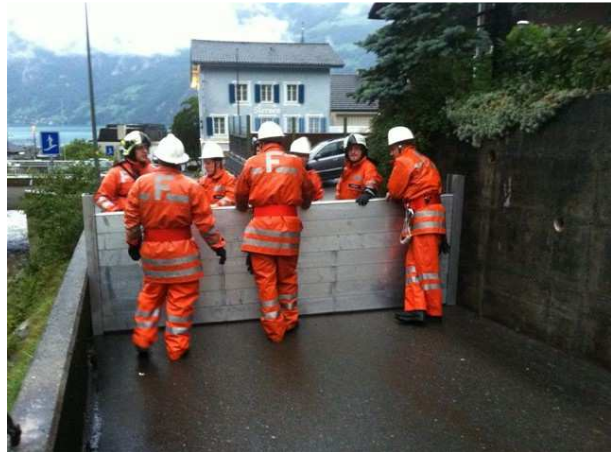
**Abbildung 19: Montiertes Dammbalkenwehr am Sagenweg. Übung der Feuerwehr Sisikon zum Notfallkonzept Riemenstaldnerbach (31.08.2012).**
